# Lote 3 - Rota: Antônio Carlos II

**FRATAR**  
ENGENHARIA CONSULTIVA

| Diagnóstico da Calçada | Qualidade do Serviço | |
| Endereço: Av. Portugal, s/nº | 65 | C |

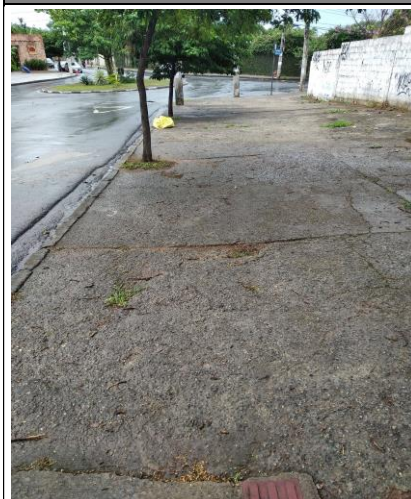
## Foto Geral

| ID | Itens Avaliados | Respostas | Nota |
|---|---|---|---|
| P_4 | Existência de Buracos ? | Poucos | 5 |
| P_5 | Condições Gerais do Piso e meio-fio da calçada ? | Regular | 5 |
| P_16 | Classificação geral da calçada pelo pesquisador. | Regular | 5 |
