# Lote 5 - Rota: Afonso Pena

**FRATAR**  
ENGENHARIA CONSULTIVA

| Diagnóstico da Calçada | Qualidade do Serviço | |
| Endereço: Av. Afonso Pena, s/nº | 70 | C |

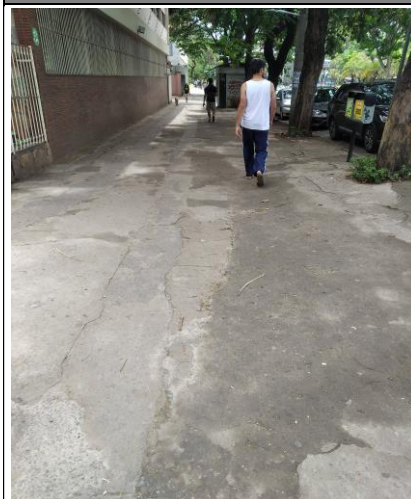
## Foto Geral

| ID | Itens Avaliados | Respostas | Nota |
|---|---|---|---|
| P_5 | Condições Gerais do Piso e meio-fio da calçada ? | Ótimo(a) | 10 |
| P_7 | Tem rebaixamento de calçada para Pedestre ? | Não, mas deveria ter. | 7 |
| P_9 | A calçada Possui Rebaixamento de Veículos correto ? | Não | 0 |
| P_11 | O Passeio está no padrão da SMPU ? | Não | 0 |
| P_16 | Classificação geral da calçada pelo pesquisador. | Ótimo(a) | 10 |
