# Lote 4 - Rota: Contorno

| Diagnóstico da Calçada | Qualidade do Serviço | |
| Endereço: Av.Contorno, 9735 | 65 | C |

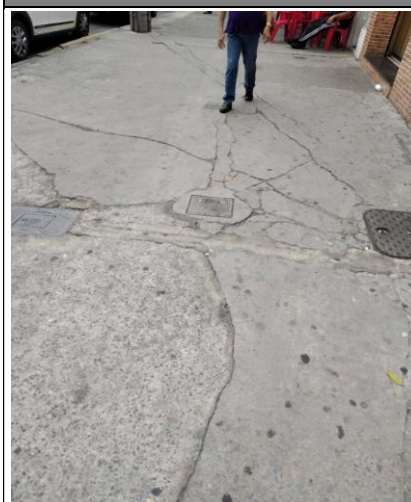
## Foto Geral

| ID | Itens Avaliados | Respostas | Nota |
|---|---|---|---|
| P_4 | Existência de Buracos ? | Poucos | 5 |
| P_5 | Condições Gerais do Piso e meio-fio da calçada ? | Regular | 5 |
| P_16 | Classificação geral da calçada pelo pesquisador. | Regular | 5 |
