## Lote 4 - Rota: Contorno

**FRATAR**  
ENGENHARIA CONSULTIVA

| Diagnóstico da Calçada | Qualidade do Serviço | |
| Endereço: Av.Contorno, 7287 | 90 | B |

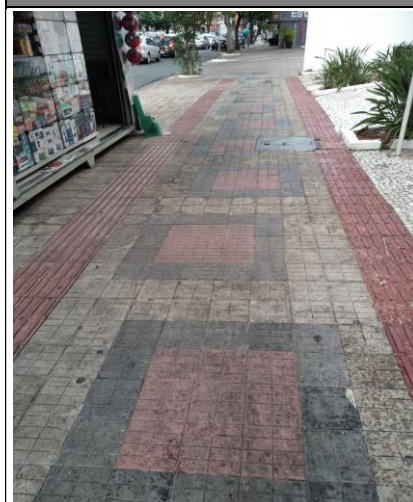
Foto Geral

| ID | Itens Avaliados | Respostas | Nota |
|---|---|---|---|
| P_5 | Condições Gerais do Piso e meio-fio da calçada ? | Ótimo(a) | 10 |
| P_11 | O Passeio está no padrão da SMPU ? | Não | 0 |
| P_16 | Classificação geral da calçada pelo pesquisador. | Ótimo(a) | 10 |
