# Lote 5 - Rota: Afonso Pena

| Diagnóstico da Calçada | Qualidade do Serviço | |
| Endereço: Av. Afonso Pena, s/nº | 68 | C |
| Data do Registro: 02/11/2019 12:46:37 | | |

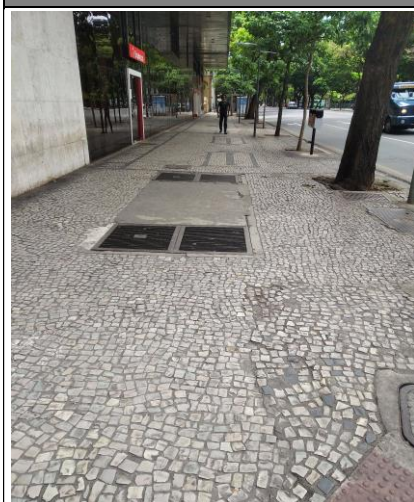
Foto Geral

| ID | Itens Avaliados | Respostas | Nota |
|---|---|---|---|
| P_2 | Qual a largura livre do Passeio ? | Acima de 1.50 m | 10 |
| P_3 | Tipo de revestimento da calçada ? | Pedra Portuguesa | 8 |
| P_5 | Condições Gerais do Piso e meio-fio da calçada ? | Ótimo(a) | 10 |
| P_7 | Tem rebaixamento de calçada para Pedestre ? | Não, mas deveria ter. | 7 |
| P_11 | O Passeio está no padrão da SMPU ? | Não | 0 |
| P_13 | Existe algum dispositivo de Drenagem sobre a calçada ? | Sim | 0 |
| P_16 | Classificação geral da calçada pelo pesquisador. | Ótimo(a) | 10 |
