# Lote 1 - Rota: Padre Pedro Pinto

**FRATAR**  
ENGENHARIA CONSULTIVA

| Diagnóstico da Calçada | Qualidade do Serviço | |
| Endereço: Rua Padre Pedro Pinto, 2891 | 48 | D |

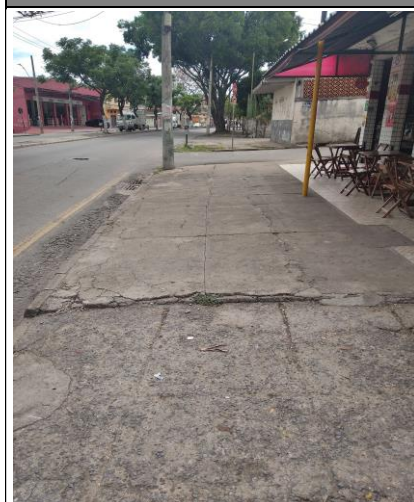
Foto Geral

| ID | Itens Avaliados | Respostas | Nota |
|---|---|---|---|
| P_4 | Existência de Buracos ? | Poucos | 5 |
| P_5 | Condições Gerais do Piso e meio-fio da calçada ? | Regular | 5 |
| P_6 | Presença de desníveis ? | Médio | 3 |
| P_7 | Tem rebaixamento de calçada para Pedestre ? | Não, mas deveria ter. | 0 |
| P_9 | A calçada Possui Rebaixamento de Veículos correto ? | Não | 0 |
| P_11 | O Passeio está no padrão da SMPU ? | Não | 0 |
| P_16 | Classificação geral da calçada pelo pesquisador. | Regular | 5 |
