# Lote 1 - Rota: Noroeste

| Diagnóstico da Calçada | Qualidade do Serviço | |
| Endereço: Av. Abílio Machado, 203 | 37 | D |
| Data do Registro: 11/11/2019 13:21:24 | | |

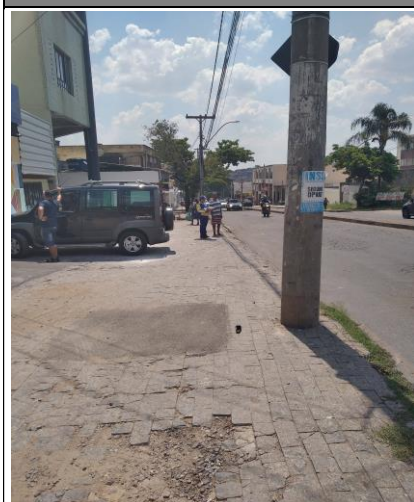
## Foto Geral

| ID | Itens Avaliados | Respostas | Nota |
|---|---|---|---|
| P_5 | Condições Gerais do Piso e meio-fio da calçada ? | Péssimo | 0 |
| P_6 | Presença de desníveis ? | Leve | 7 |
| P_9 | A calçada Possui Rebaixamento de Veículos correto ? | Não | 0 |
| P_12 | A testada possui prática de estacionamento sobre o passeio ? | Sim | 0 |
| P_16 | Classificação geral da calçada pelo pesquisador. | Regular | 5 |
