Lote 3 - Rota: Leste 3

F R A T A R
ENGENHARIA CONSULTIVA

Diagnóstico da Calçada		Qualidade do Serviço	
Endereço: Av. Andradas, s/nº		60	C
Data do Registro: 08/11/2019 10:54:44			
Num. Lote CTM: 10456500060

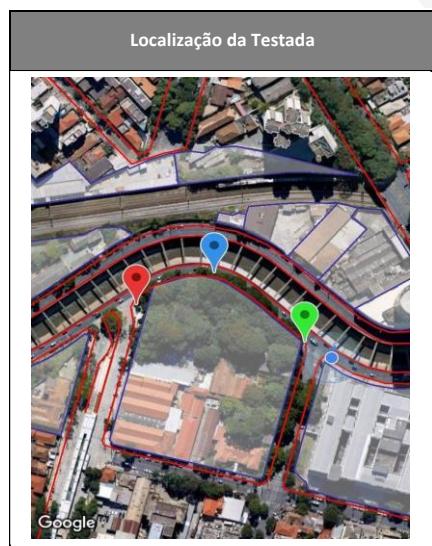
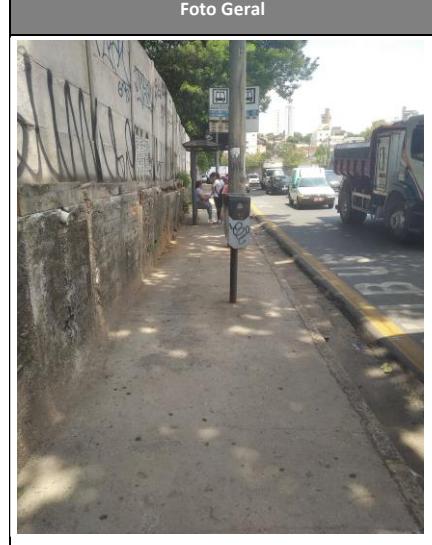
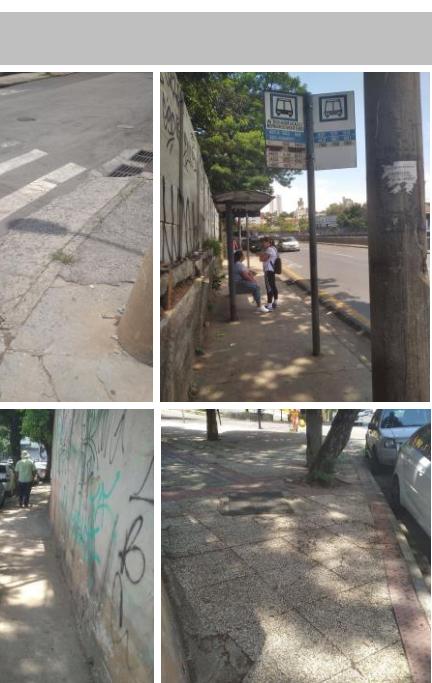
ID	Itens Avaliados	Respostas	Nota
P_1	O Mobiliário urbano está dentro da faixa de serviço de 70 cm ?	Não	-
P_2	Qual a largura livre do Passeio ?	Entre 1.20 m e 1.50 m	6
P_3	Tipo de revestimento da caçada ?	Concreto	10
P_4	Existencia de Buracos ?	Poucos	5
P_5	Condições Gerais do Piso e meio-fio da calçada ?	Regular	5
P_6	Presença de desniveis ?	Nenhum	10
P_7	Tem rebaixamento de calçada para Pedestre ?	Sim	9
P_8	Possui piso tátil ao longo da Calçada ?	Não	-
P_9	A calçada Possui Rebaixamento de Veículos correto ?	N.A	0
P_10	Existencia de altura livre menor que 2,10 m ?	Não	-
P_11	O Passeio está no padrao da SMPU ?	Não	0
P_12	A testada possui prática de estacionamento sobre o passeio ?	Não	10
P_13	Existe algum dispositivo de Drenagem sobre a calçada ?	Não	0
P_14	Existe PED em frente a testada ?	Sim	-
P_15	Existe FTP em frente a testada ?	Não	-
P_16	Classificação geral da calçada pelo pesquisador.	Regular	5

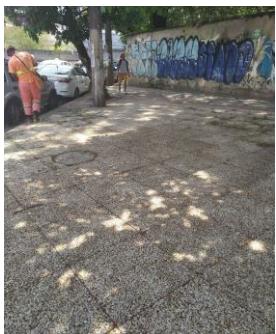
Fotos Complementares - Detalhes do Passeio

ID	Itens Avaliados	Respostas	Nota
P_7_1	Qual tipo do Rebaixo ?	Outro	0
P_7_1_1	Se for do Tipo 1, Passeio possui largura livre de 1,2 m ?	0	0
P_7_1_2	Se for do Tipo 1, O rebaixo tem abas conforme a norma ?	0	0
P_7_2	A rampa do rebaixo tem Inclinação da norma (8,33%) ?	Sim	0
P_7_3	O rebaixo possui piso tátil ?	Não tem nenhum	-1
P_7_3_1	O piso tátil de alerta e direcional do rebaixo está conforme a norma ?	0	0
P_8_1	O piso tátil está no eixo da faixa livre ?	0	0
P_8_2	Se tem uma leve mudança de direção está conforme a norma ?	0	0
P_8_3	Se tem mudança de direção de 90º ou maior está conforme a norma ?	0	0
P_8_4	Se tem mudança de direção de três faixas direcionais está conforme a norma ?	0	0
P_8_5	Se tem mudança de direção de quatro faixas direcionais está conforme a norma?	0	0
P_8_6	Tem piso tátil em pontos de ônibus conforme a norma?	0	0
P_8_7	O piso tátil tem conexão com os lotes vizinhos?	0	0
P_8_8	O piso tátil está em boas condições aparentes?	0	0

P_8_9	O piso tátil apresenta desenho com bom senso?	0	0
P_13_1	Dispositivo de Drenagem está devidamente instalado e bem conservado?	0	0
P_13_2	Dispositivo de Drenagem oferece risco para caminhamento seguro de pedestre?	0	0
