# Lote 4 - Rota: Raja Gabáglia

**FRATAR**  
ENGENHARIA CONSULTIVA

| Diagnóstico da Calçada | Qualidade do Serviço | |
| Endereço: Rua São Paulo, 1458 | <b>73</b> | <b>B</b> |

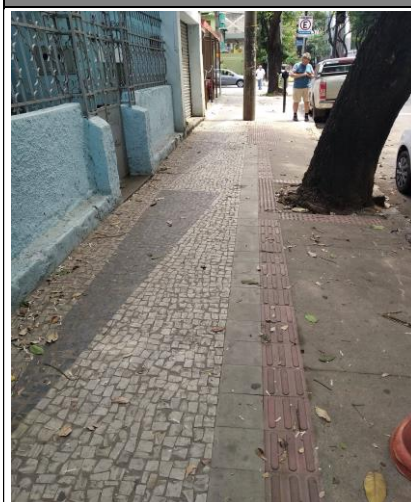
## Foto Geral

| ID | Itens Avaliados | Respostas | Nota |
|---|---|---|---|
| P_16 | Classificação geral da calçada pelo pesquisador. | Regular | 5 |
