# Lote 4 - Rota: Raja Gabáglia

| Diagnóstico da Calçada | Qualidade do Serviço | |
| Endereço: Av. Raja Gabaglia, 1492 | 50 | D |

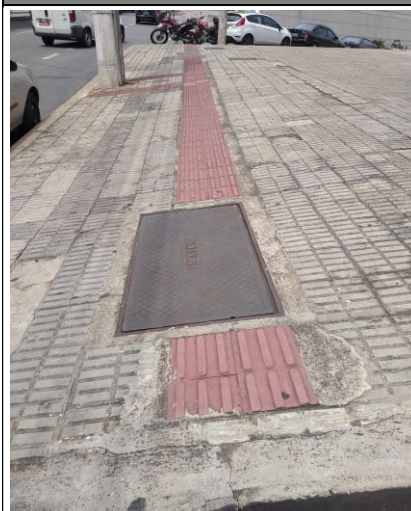
## Foto Geral

| ID | Itens Avaliados | Respostas | Nota |
|---|---|---|---|
| P_4 | Existência de Buracos ? | Poucos | 5 |
| P_5 | Condições Gerais do Piso e meio-fio da calçada ? | Regular | 5 |
| P_6 | Presença de desníveis ? | Severo | 0 |
| P_7 | Tem rebaixamento de calçada para Pedestre ? | Não, mas deveria ter. | 0 |
| P_16 | Classificação geral da calçada pelo pesquisador. | Regular | 5 |
