# Lote 4 - Rota: Raja Gabágia

**FRATAR**  
ENGENHARIA CONSULTIVA

| Diagnóstico da Calçada | Qualidade do Serviço | |
| Endereço: Av. Olegário Maciel, 2143 | 75 | B |

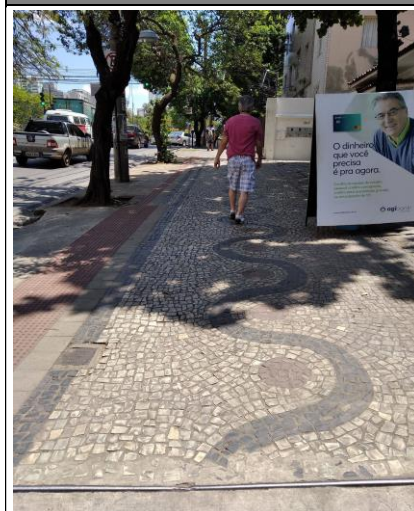
## Foto Geral

| ID | Itens Avaliados | Respostas | Nota |
|---|---|---|---|
| P_6 | Presença de desníveis ? | Leve | 7 |
| P_9 | A calçada Possui Rebaixamento de Veículos correto ? | Não | 0 |
| P_11 | O Passeio está no padrão da SMPU ? | Não | 0 |
| P_16 | Classificação geral da calçada pelo pesquisador. | Ótimo(a) | 10 |
