# Lote 4 - Rota: Raja Gabaglia

**FRATAR**  
ENGENHARIA CONSULTIVA

| Diagnóstico da Calçada | Qualidade do Serviço | |
|---|---|---|
| Endereço: Av. Raja Gabaglia, 1143 | 93 | A |

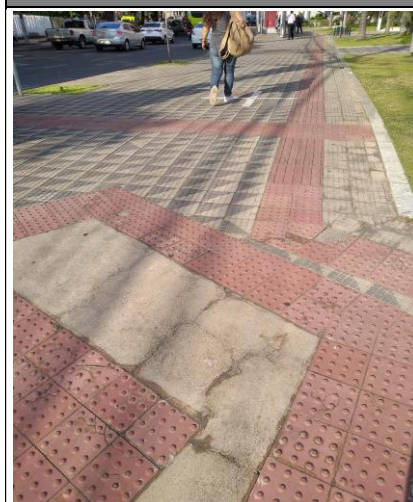
## Foto Geral

| ID | Itens Avaliados | Respostas | Nota |
|---|---|---|---|
| P_16 | Classificação geral da calçada pelo pesquisador. | Ótimo(a) | 10 |
