# Lote 1 - Rota: Noroeste

**FRATAR**  
ENGENHARIA CONSULTIVA

| Diagnóstico da Calçada | Qualidade do Serviço | |
| Endereço: Av. Abílio Machado, 1700 | 70 | C |

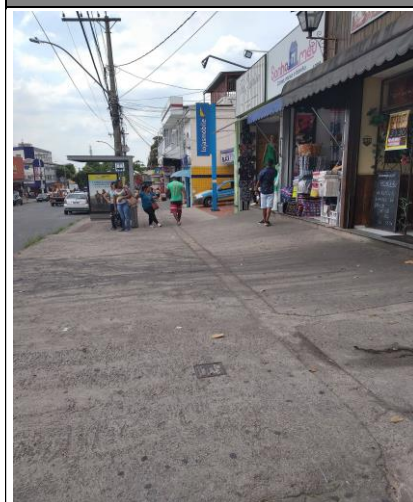
## Foto Geral

| ID | Itens Avaliados | Respostas | Nota |
|---|---|---|---|
| P_5 | Condições Gerais do Piso e meio-fio da calçada ? | Regular | 5 |
| P_16 | Classificação geral da calçada pelo pesquisador. | Regular | 5 |
