# Lote 5 - Rota: Afonso Pena

Diagnóstico da Calçada		Qualidade do Serviço	
Endereço: Av. Afonso Pena, 4444		75	B
Data do Registro: 02/11/2019 09:26:28			
Num. Lote CTM: 80116200550

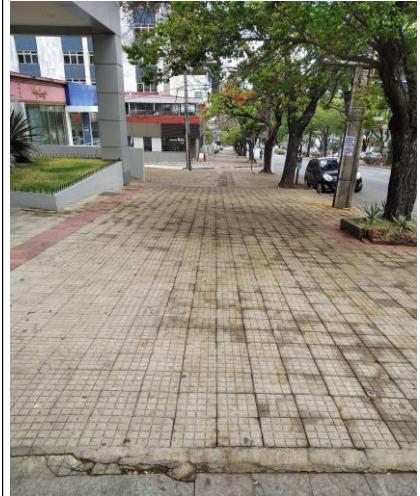
## Foto Geral

ID	Itens Avaliados	Respostas	Nota
P_1	O Mobiliário urbano está dentro da faixa de serviço de 70 cm ?	Sim	-
P_2	Qual a largura livre do Passeio ?	Acima de 1.50 m	10
P_3	Tipo de revestimento da caçada ?	Concreto	0
P_4	Existencia de Buracos ?	Nenhum	10
P_5	Condições Gerais do Piso e meio-fio da calçada ?	Regular	10
P_6	Presença de desniveis ?	Nenhum	3
P_7	Tem rebaixamento de calçada para Pedestre ?	Não	4
P_8	Possui piso tátil ao longo da Calçada ?	Sim	-
P_9	A calçada Possui Rebaixamento de Veículos correto ?	Não	0
P_10	Existencia de altura livre menor que 2,10 m ?	Não	-
P_11	O Passeio está no padrao da SMPU ?	Não	0
P_12	A testada possui prática de estacionamento sobre o passeio ?	Não	10
P_13	Existe algum dispositivo de Drenagem sobre a calçada ?	Não	0
P_14	Existe PED em frente a testada ?	Não	-
P_15	Existe FTP em frente a testada ?	Não	-
P_16	Classificação geral da calçada pelo pesquisador.	Ótimo(a)	10
