# Lote 4 - Rota: Raja Gabáglia

| Diagnóstico da Calçada | Qualidade do Serviço | |
| Endereço: Rua São Paulo, 1432 | 70 | C |
| Data do Registro: 08/11/2019 10:24:12 | | |

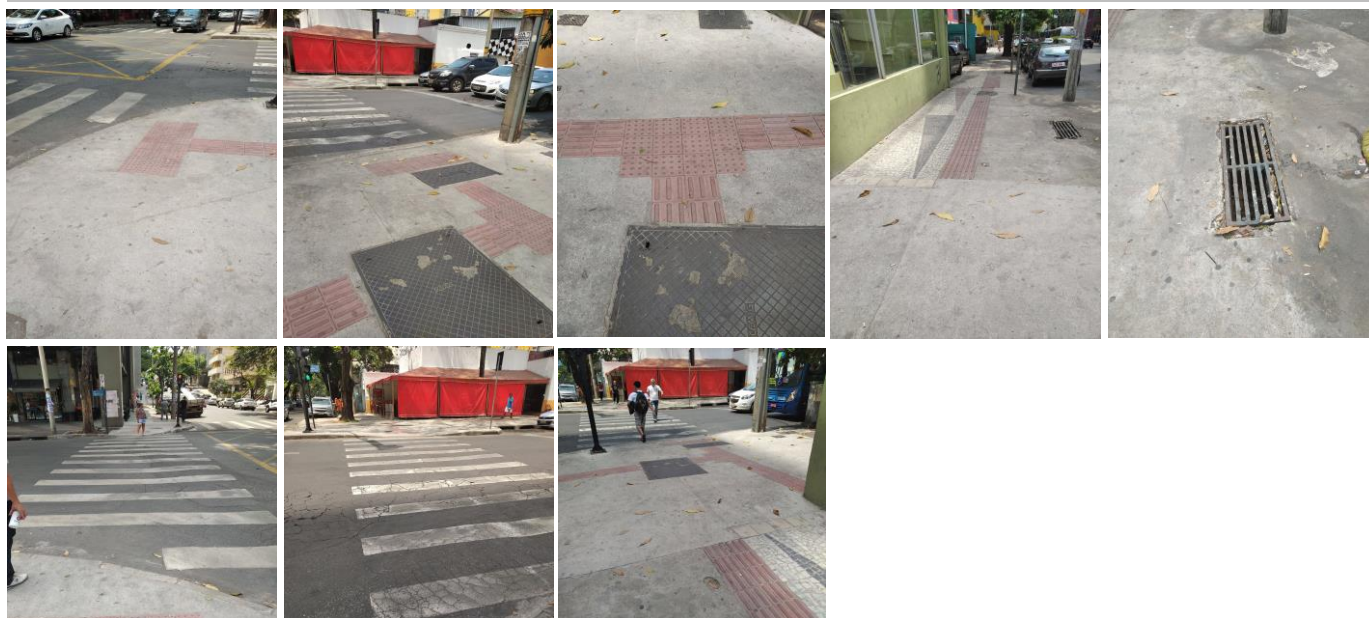
Fotos Complementares - Detalhes do Passeio

| ID | Itens Avaliados | Respostas | Nota |
|---|---|---|---|
| P_13_2 | | piso tátil é interrompido próximo a interseção. | 0 |
