# Lote 1 - Rota: Padre Pedro Pinto

| Diagnóstico da Calçada | Qualidade do Serviço | |
| Endereço: Rua Padre Pedro Pinto, 130 | 70 | C |

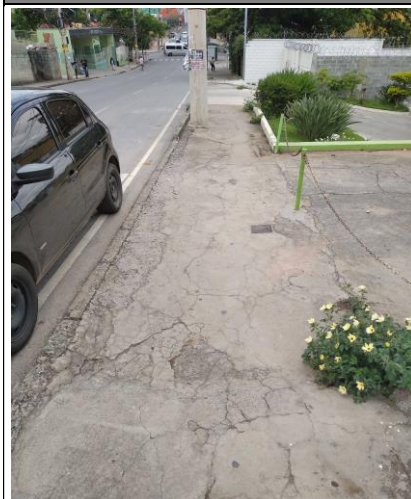
Foto Geral

| ID | Itens Avaliados | Respostas | Nota |
|---|---|---|---|
| P_5 | Condições Gerais do Piso e meio-fio da calçada ? | Regular | 5 |
| P_9 | A calçada Possui Rebaixamento de Veículos correto ? | Não | 0 |
| P_11 | O Passeio está no padrão da SMPU ? | Não | 0 |
| P_16 | Classificação geral da calçada pelo pesquisador. | Regular | 5 |
