# Lote 5 - Rota: Afonso Pena

**FRATAR**  
ENGENHARIA CONSULTIVA

| Diagnóstico da Calçada | Qualidade do Serviço | |
| Endereço: Av. Afonso Pena, 4121 | 86 | B |

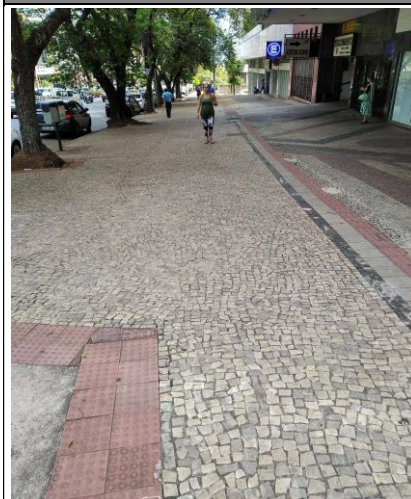
## Foto Geral

| ID | Itens Avaliados | Respostas | Nota |
|---|---|---|---|
| P_16 | Classificação geral da calçada pelo pesquisador. | Ótimo(a) | 10 |

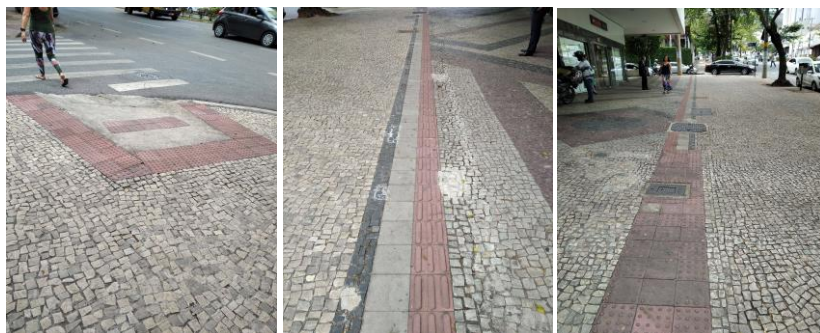
## Fotos Complementares - Detalhes do Passeio

| ID | Itens Avaliados | Respostas | Nota |
|---|---|---|---|
| P_13_2 | | Rebaixo não tem conexão com piso tátil ao longo da calçada | 0 |
