# Lote 4 - Rota: Contorno

| Diagnóstico da Calçada | Qualidade do Serviço | |
| Endereço: Av.Contorno, 9656 | 55 | C |

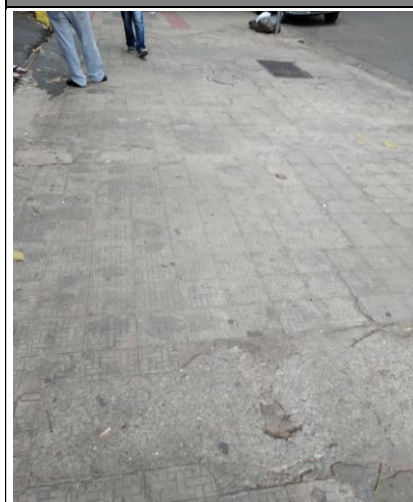
## Foto Geral

| ID | Itens Avaliados | Respostas | Nota |
|---|---|---|---|
| P_5 | Condições Gerais do Piso e meio-fio da calçada ? | Péssimo | 0 |
| P_16 | Classificação geral da calçada pelo pesquisador. | Ruim | 0 |

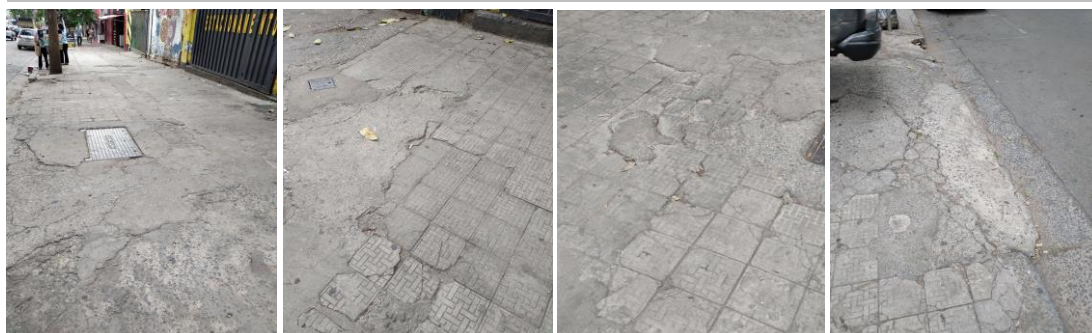
## Fotos Complementares - Detalhes do Passeio

| ID | Itens Avaliados | Respostas | Nota |
|---|---|---|---|
| P_4 | Existência de Buracos ? | Poucos | 5 |
