# Lote 4 - Rota: Contorno

| Diagnóstico da Calçada | Qualidade do Serviço | |
| Endereço: Av.Contorno, 9307 | 55 | C |

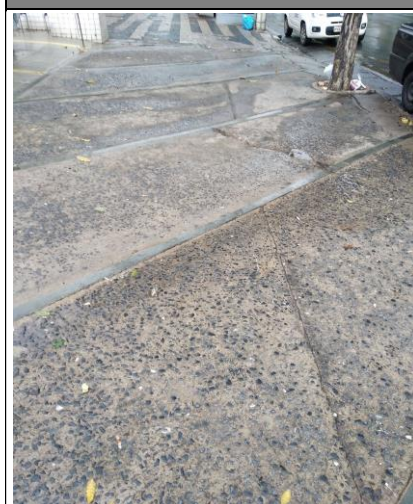
Foto Geral

| ID | Itens Avaliados | Respostas | Nota |
|---|---|---|---|
| P_4 | Existência de Buracos ? | Poucos | 5 |
| P_5 | Condições Gerais do Piso e meio-fio da calçada ? | Regular | 5 |
| P_9 | A calçada Possui Rebaixamento de Veículos correto ? | Não | 0 |
| P_11 | O Passeio está no padrão da SMPU ? | Não | 0 |
| P_12 | A testada possui prática de estacionamento sobre o passeio ? | Sim | 0 |
| P_16 | Classificação geral da calçada pelo pesquisador. | Regular | 5 |
