# Lote 3 - Rota: Augusto de Lima

| Diagnóstico da Calçada | Qualidade do Serviço | |
| Endereço: Av. Augusto de Lima, 1454 | 71 | B |
| Data do Registro: 07/11/2019 10:18:32 | | |

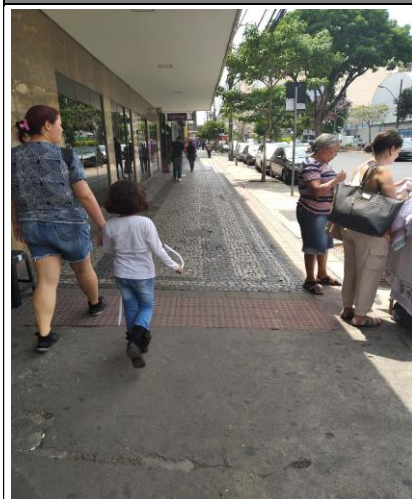
## Foto Geral

| ID | Itens Avaliados | Respostas | Nota |
|---|---|---|---|
| P_5 | Condições Gerais do Piso e meio-fio da calçada ? | Regular | 5 |
| P_11 | O Passeio está no padrão da SMPU ? | Não | 0 |

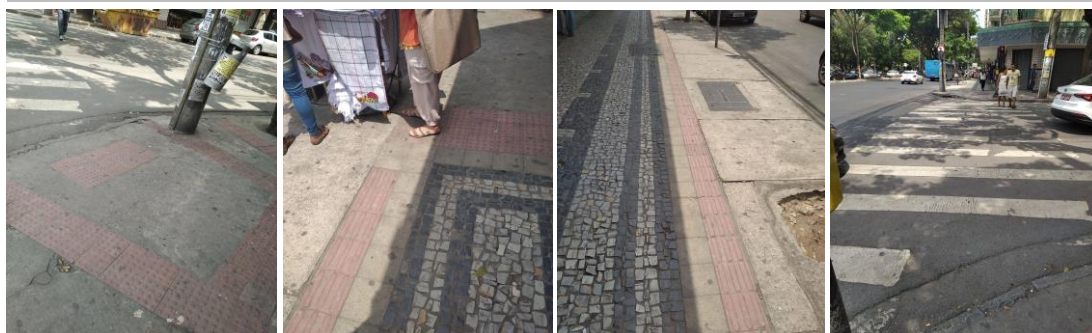
## Fotos Complementares - Detalhes do Passeio

| ID | Itens Avaliados | Respostas | Nota |
|---|---|---|---|
| P_7_1_2 | Se for do Tipo 1, O rebaixo tem abas conforme a norma ? | Não | -1 |
| P_7_3 | O rebaixo possui piso tátil ? | Tem só piso de alerta | -1 |
| P_8_1 | O piso tátil está no eixo da faixa livre ? | Não | 0 |
