# Lote 1 - Rota: Padre Pedro Pinto

| Diagnóstico da Calçada | Qualidade do Serviço | |
| Endereço: Rua Padre Pedro Pinto, s/nº | 77 | B |
| Data do Registro: 21/11/2019 09:20:58 | | |

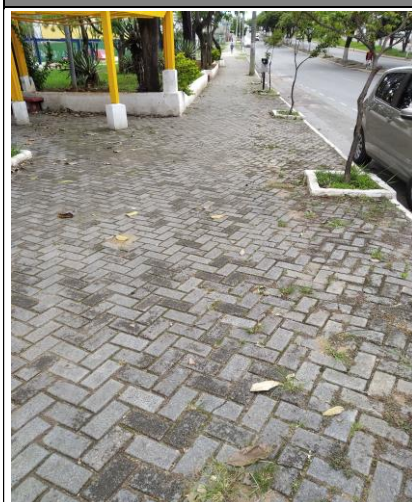
## Foto Geral

| ID | Itens Avaliados | Respostas | Nota |
|---|---|---|---|
| P_5 | Condições Gerais do Piso e meio-fio da calçada ? | Ótimo(a) | 10 |
| P_16 | Classificação geral da calçada pelo pesquisador. | Ótimo(a) | 10 |

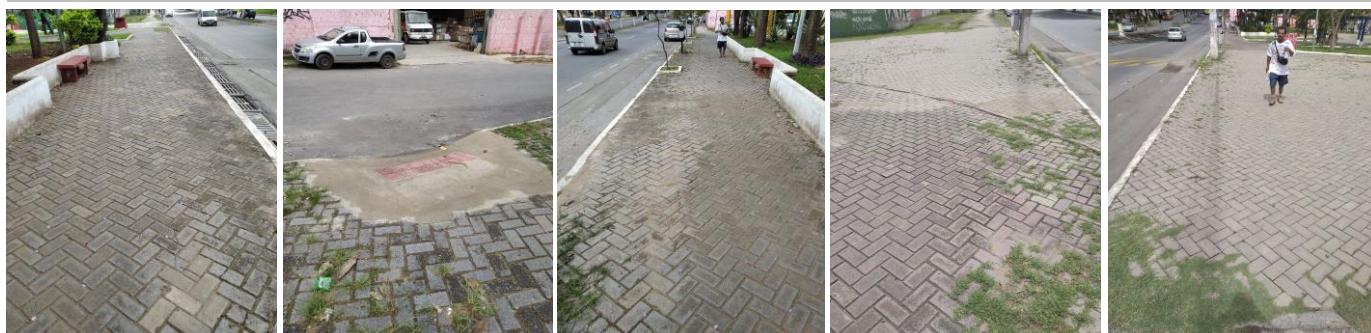
## Fotos Complementares - Detalhes do Passeio

| ID | Itens Avaliados | Respostas | Nota |
|---|---|---|---|
| P_7_1_2 | Se for do Tipo 1, O rebaixo tem abas conforme a norma ? | Não | -1 |
| P_7_3 | O rebaixo possui piso tátil ? | Tem só piso de alerta | -1 |
| P_7_3_1 | O piso tátil de alerta e direcional do rebaixo está conforme a norma ? | Não | -1 |
