# Lote 4 - Rota: Raja Gabáglia

| Diagnóstico da Calçada | Qualidade do Serviço | |
| Endereço: Rua São Paulo, s/nº | 51 | C |
| Data do Registro: 08/11/2019 09:00:40 | | |

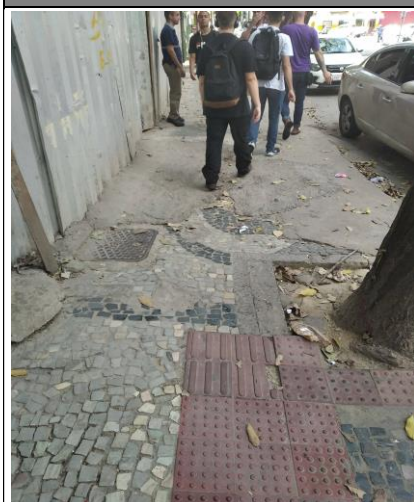
## Foto Geral

| ID | Itens Avaliados | Respostas | Nota |
|---|---|---|---|
| P_4 | Existência de Buracos ? | Poucos | 5 |
| P_5 | Condições Gerais do Piso e meio-fio da calçada ? | Péssimo | 10 |
| P_9 | A calçada Possui Rebaixamento de Veículos correto ? | Não | 0 |
| P_11 | O Passeio está no padrão da SMPU ? | Não | 0 |
| P_16 | Classificação geral da calçada pelo pesquisador. | Ruim | 10 |

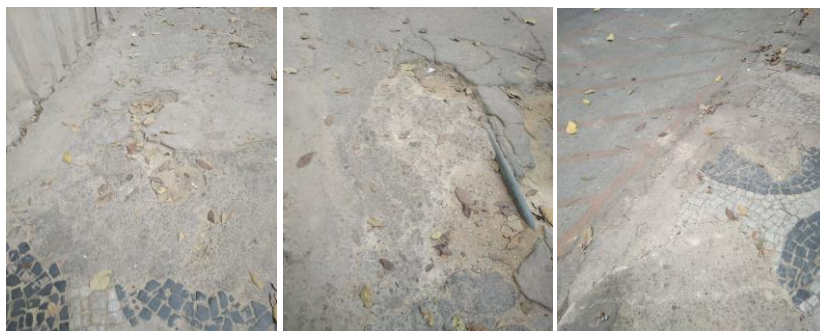
## Fotos Complementares - Detalhes do Passeio

| ID | Itens Avaliados | Respostas | Nota |
|---|---|---|---|
| P_13_2 | | edifício em obras. | 0 |
