# Lote 4 - Rota: Contorno

**FRATAR**  
ENGENHARIA CONSULTIVA

| Diagnóstico da Calçada | Qualidade do Serviço | |
| Endereço: Av.Contorno, 6213 | 85 | B |

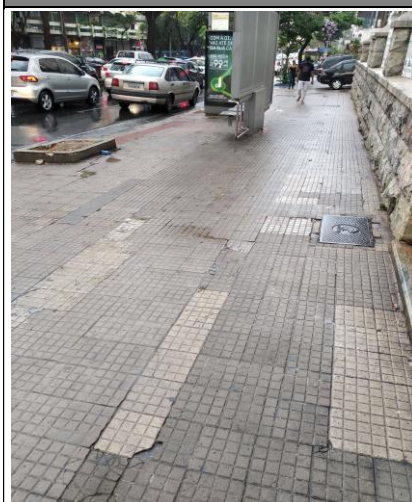
Foto Geral

| ID | Itens Avaliados | Respostas | Nota |
|---|---|---|---|
| P_4 | Existência de Buracos ? | Poucos | 5 |
| P_5 | Condições Gerais do Piso e meio-fio da calçada ? | Ótimo(a) | 10 |
| P_11 | O Passeio está no padrão da SMPU ? | Não | 0 |
| P_16 | Classificação geral da calçada pelo pesquisador. | Ótimo(a) | 10 |
