Lote 3 - Rota: Antônio Carlos II

Diagnóstico da Calçada		Qualidade do Serviço	
Endereço: Av. Portugal, 810		64	C
Data do Registro: 16/11/2019 10:43:04			
Num. Lote CTM: 200011602850

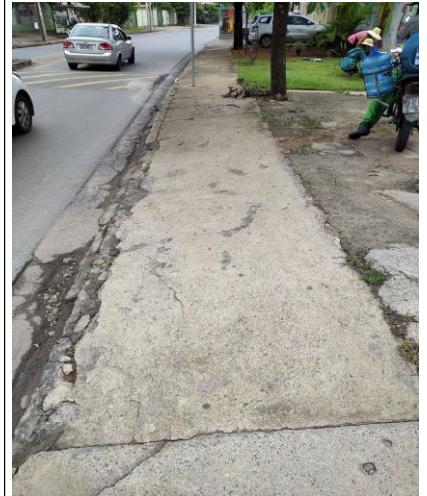
Foto Geral

ID	Itens Avaliados	Respostas	Nota
P_1	O Mobiliário urbano está dentro da faixa de serviço de 70 cm ?	Sim	-
P_2	Qual a largura livre do Passeio ?	Entre 0.80 m e 1.20 m	4
P_3	Tipo de revestimento da caçada ?	Concreto	10
P_4	Existencia de Buracos ?	Poucos	5
P_5	Condições Gerais do Piso e meio-fio da calçada ?	Ótimo(a)	10
P_6	Presença de desniveis ?	Nenhum	10
P_7	Tem rebaixamento de calçada para Pedestre ?	Não	10
P_8	Possui piso tátil ao longo da Calçada ?	Não	-
P_9	A calçada Possui Rebaixamento de Veículos correto ?	Não	0
P_10	Existencia de altura livre menor que 2,10 m ?	Não	-
P_11	O Passeio está no padrao da SMPU ?	Não	0
P_12	A testada possui prática de estacionamento sobre o passeio ?	Não	10
P_13	Existe algum dispositivo de Drenagem sobre a calçada ?	Não	0
P_14	Existe PED em frente a testada ?	Não	-
P_15	Existe FTP em frente a testada ?	Não	-
P_16	Classificação geral da calçada pelo pesquisador.	Regular	5
