# Lote 4 - Rota: Contorno

| Diagnóstico da Calçada | Qualidade do Serviço | |
| Endereço: Av.Contorno, 7258 | 75 | B |
| Data do Registro: 31/10/2019 14:58:00 | | |

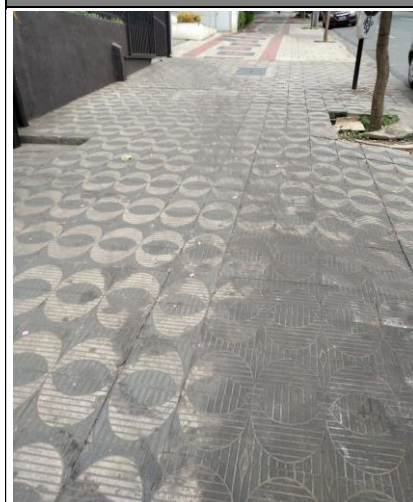
## Foto Geral

| ID | Itens Avaliados | Respostas | Nota |
|---|---|---|---|
| P_6 | Presença de desníveis ? | Médio | 3 |
| P_11 | O Passeio está no padrão da SMPU ? | Não | 0 |
| P_13 | Existe algum dispositivo de Drenagem sobre a calçada ? | Sim | 0 |
| P_16 | Classificação geral da calçada pelo pesquisador. | Ótimo(a) | 10 |
