# Lote 1 - Rota: Carlos Luz

Diagnóstico da Calçada		Qualidade do Serviço	
Endereço: Rua Monteiro Lobato, s/nº		90	B
Data do Registro: 28/10/2019 15:05:58			
Num. Lote CTM: 140217800115

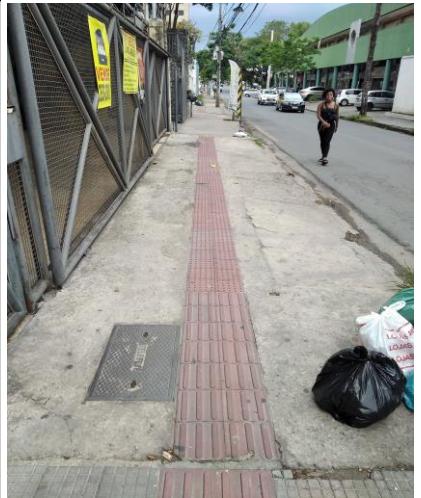
## Foto Geral

ID	Itens Avaliados	Respostas	Nota
P_1	O Mobiliário urbano está dentro da faixa de serviço de 70 cm ?	Sim	-
P_2	Qual a largura livre do Passeio ?	Acima de 1.50 m	10
P_3	Tipo de revestimento da caçada ?	Concreto	10
P_4	Existencia de Buracos ?	Nenhum	10
P_5	Condições Gerais do Piso e meio-fio da calçada ?	Ótimo(a)	10
P_6	Presença de desniveis ?	Nenhum	10
P_7	Tem rebaixamento de calçada para Pedestre ?	Não	10
P_8	Possui piso tátil ao longo da Calçada ?	Sim	-
P_9	A calçada Possui Rebaixamento de Veículos correto ?	Sim	10
P_10	Existencia de altura livre menor que 2,10 m ?	Não	-
P_11	O Passeio está no padrao da SMPU ?	Não	0
P_12	A testada possui prática de estacionamento sobre o passeio ?	Não	10
P_13	Existe algum dispositivo de Drenagem sobre a calçada ?	Não	0
P_14	Existe PED em frente a testada ?	Não	-
P_15	Existe FTP em frente a testada ?	Não	-
P_16	Classificação geral da calçada pelo pesquisador.	Ótimo(a)	10
