Lote 1 - Rota: Noroeste

FRATAR
ENGENHARIA CONSULTIVA

Diagnóstico da Calçada	Qualidade do Serviço	
Endereço: Av. Brigadeiro Eduardo Gomes, 1910 Data do Registro: 13/11/2019 15:39:25 Num. Lote CTM: 130117200150	55	C

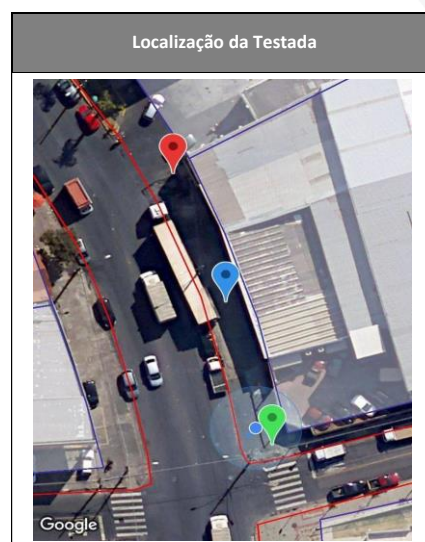
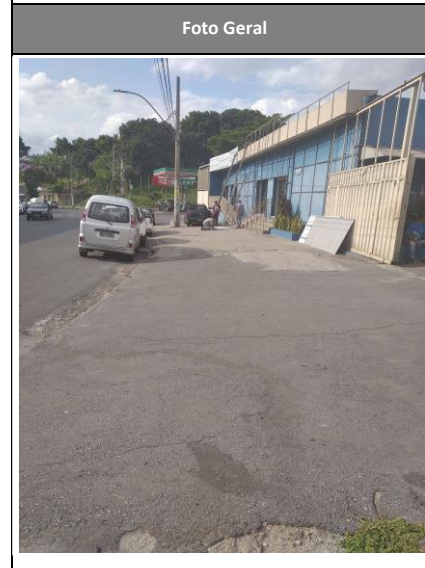
ID	Itens Avaliados	Respostas	Nota
P_1	O Mobiliário urbano está dentro da faixa de serviço de 70 cm ?	Sim	-
P_2	Qual a largura livre do Passeio ?	Acima de 1.50 m	10
P_3	Tipo de revestimento da calçada ?	Outro	0
P_4	Existência de Buracos ?	Poucos	5
P_5	Condições Gerais do Piso e meio-fio da calçada ?	Regular	5
P_6	Presença de desníveis ?	Nenhum	10
P_7	Tem rebaixamento de calçada para Pedestre ?	Não	10
P_8	Possui piso tátil ao longo da Calçada ?	Não	-
P_9	A calçada Possui Rebaixamento de Veículos correto ?	Não	0
P_10	Existência de altura livre menor que 2,10 m ?	Não	-
P_11	O Passeio está no padrão da SMPU ?	Não	0
P_12	A testada possui prática de estacionamento sobre o passeio ?	Não	10
P_13	Existe algum dispositivo de Drenagem sobre a calçada ?	Não	0
P_14	Existe PED em frente a testada ?	Não	-
P_15	Existe FTP em frente a testada ?	Não	-
P_16	Classificação geral da calçada pelo pesquisador.	Regular	5
