# Lote 1 - Rota: Padre Pedro Pinto

**FRATAR**  
ENGENHARIA CONSULTIVA

| Diagnóstico da Calçada | Qualidade do Serviço | |
| Endereço: Rua Padre Pedro Pinto, 2577 | 65 | C |

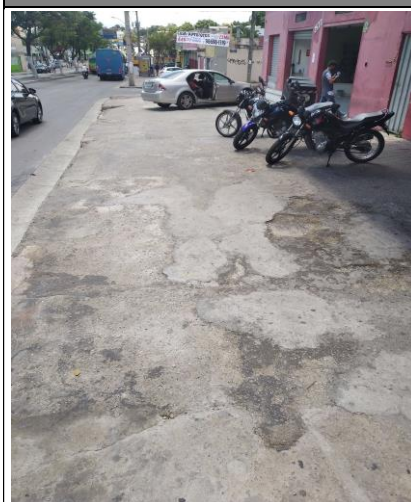
Foto Geral

| ID | Itens Avaliados | Respostas | Nota |
|---|---|---|---|
| P_4 | Existência de Buracos ? | Poucos | 5 |
| P_5 | Condições Gerais do Piso e meio-fio da calçada ? | Regular | 5 |
| P_9 | A calçada Possui Rebaixamento de Veículos correto ? | Não | 0 |
| P_11 | O Passeio está no padrão da SMPU ? | Não | 0 |
| P_16 | Classificação geral da calçada pelo pesquisador. | Regular | 5 |
