# Lote 5 - Rota: Afonso Pena

| Diagnóstico da Calçada | Qualidade do Serviço | |
| Endereço: Rua Rio Grande do Norte, 1289 | 43 | D |
| Data do Registro: 14/11/2019 09:57:43 | | |

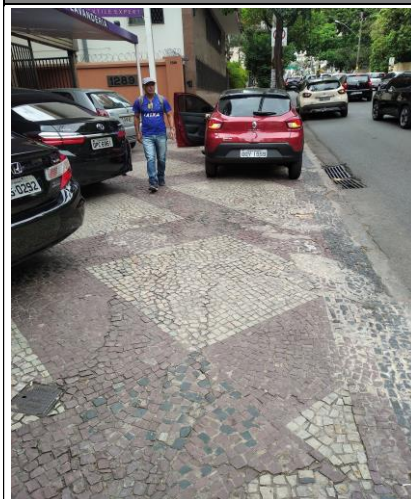
Foto Geral

| ID | Itens Avaliados | Respostas | Nota |
|---|---|---|---|
| P_3 | Tipo de revestimento da calçada ? | Pedra Portuguesa | 8 |
| P_4 | Existência de Buracos ? | Poucos | 5 |
| P_5 | Condições Gerais do Piso e meio-fio da calçada ? | Regular | 5 |
| P_6 | Presença de desníveis ? | Severo | 10 |
| P_16 | Classificação geral da calçada pelo pesquisador. | Regular | 5 |
