# Lote 4 - Rota: Raja Gabágia

| Diagnóstico da Calçada | Qualidade do Serviço | |
| Endereço: Av. Álvares Cabral, 1345 | 88 | B |
| Data do Registro: 20/11/2019 15:09:18 | | |

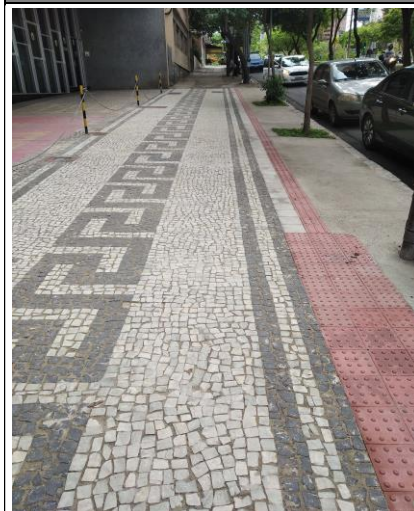
## Foto Geral

| ID | Itens Avaliados | Respostas | Nota |
|---|---|---|---|
| P_3 | Tipo de revestimento da calçada ? | Pedra Portuguesa | 8 |
| P_5 | Condições Gerais do Piso e meio-fio da calçada ? | Ótimo(a) | 10 |
| P_16 | Classificação geral da calçada pelo pesquisador. | Ótimo(a) | 10 |
