# Lote 1 - Rota: Noroeste

| Diagnóstico da Calçada | Qualidade do Serviço | |
| Endereço: Av. Abílio Machado, s/nº | 46 | D |
| Data do Registro: 08/11/2019 09:59:25 | | |

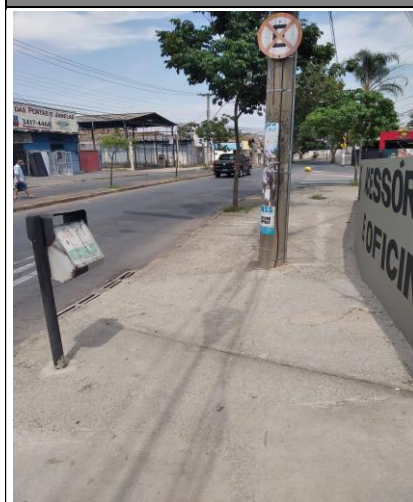
Foto Geral

| ID | Itens Avaliados | Respostas | Nota |
|---|---|---|---|
| P_4 | Existência de Buracos ? | Poucos | 5 |
| P_5 | Condições Gerais do Piso e meio-fio da calçada ? | Regular | 5 |
| P_6 | Presença de desníveis ? | Leve | 7 |
| P_7 | Tem rebaixamento de calçada para Pedestre ? | Não, mas deveria ter. | 0 |
| P_11 | O Passeio está no padrão da SMPU ? | Não | 0 |
| P_16 | Classificação geral da calçada pelo pesquisador. | Regular | 5 |
