# Lote 5 - Rota: Afonso Pena

**FRATAR**  
ENGENHARIA CONSULTIVA

| Diagnóstico da Calçada | Qualidade do Serviço | |
| Endereço: Av. Afonso Pena, s/nº | 73 | B |

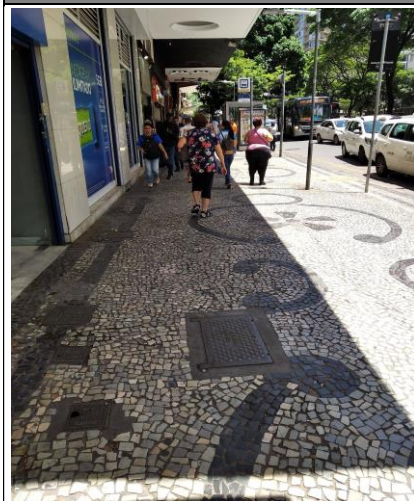
Foto Geral

| ID | Itens Avaliados | Respostas | Nota |
|---|---|---|---|
| P_16 | Classificação geral da calçada pelo pesquisador. | Ótimo(a) | 10 |

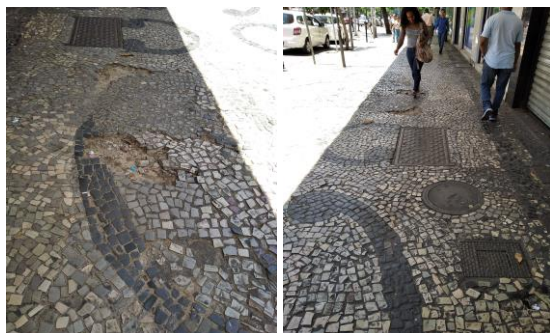
Fotos Complementares - Detalhes do Passeio

| ID | Itens Avaliados | Respostas | Nota |
|---|---|---|---|
| P_4 | Existência de Buracos ? | Poucos | 10 |
| P_7 | Tem rebaixamento de calçada para Pedestre ? | Não | 7 |
| P_11 | O Passeio está no padrão da SMPU ? | Não | 0 |
