Lote 1 - Rota: Noroeste

Diagnóstico da Calçada	Qualidade do Serviço	
Endereço: Av. Brigadeiro Eduardo Gomes, 385 Data do Registro: 26/11/2019 14:16:13 Num. Lote CTM: 130090800015	80	B

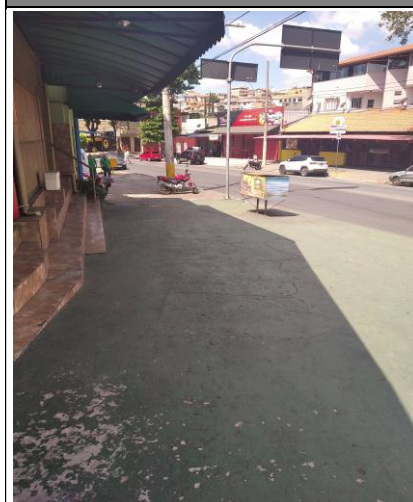
Foto Geral

ID	Itens Avaliados	Respostas	Nota
P_1	O Mobiliário urbano está dentro da faixa de serviço de 70 cm ?	Sim	-
P_2	Qual a largura livre do Passeio ?	Acima de 1.50 m	10
P_3	Tipo de revestimento da calçada ?	Concreto	10
P_4	Existência de Buracos ?	Nenhum	10
P_5	Condições Gerais do Piso e meio-fio da calçada ?	Ótimo(a)	10
P_6	Presença de desníveis ?	Nenhum	10
P_7	Tem rebaixamento de calçada para Pedestre ?	Não	10
P_8	Possui piso tátil ao longo da Calçada ?	Não	-
P_9	A calçada Possui Rebaixamento de Veículos correto ?	N.A	0
P_10	Existência de altura livre menor que 2,10 m ?	Não	-
P_11	O Passeio está no padrão da SMPU ?	Não	0
P_12	A testada possui prática de estacionamento sobre o passeio ?	Não	10
P_13	Existe algum dispositivo de Drenagem sobre a calçada ?	Não	0
P_14	Existe PED em frente a testada ?	Não	-
P_15	Existe FTP em frente a testada ?	Não	-
P_16	Classificação geral da calçada pelo pesquisador.	Ótimo(a)	10
