Lote 4 - Rota: Contorno

FRATAR
ENGENHARIA CONSULTIVA

Diagnóstico da Calçada	Qualidade do Serviço	
Endereço: Av.Contorno, 8805 Data do Registro: 29/10/2019 14:07:18 Num. Lote CTM: 90029100400	67	C

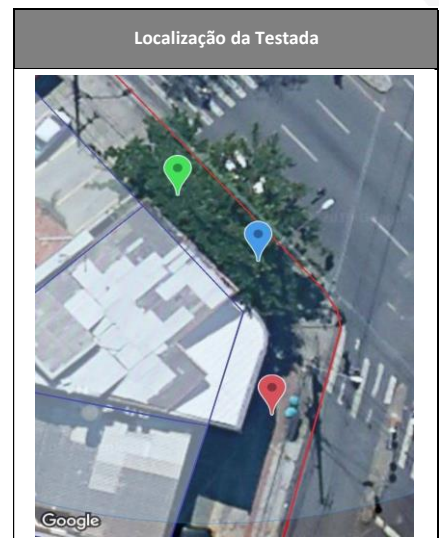
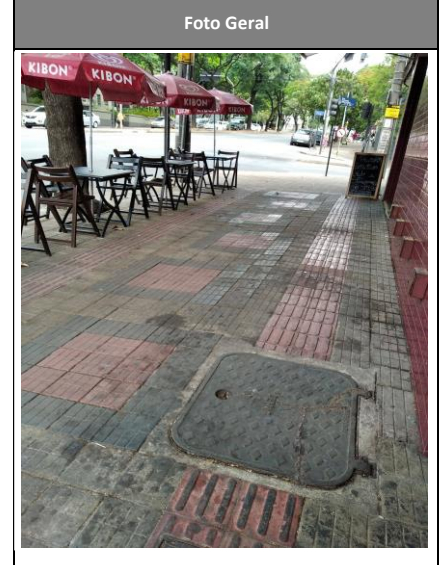
ID	Itens Avaliados	Respostas	Nota
P_1	O Mobiliário urbano está dentro da faixa de serviço de 70 cm ?	Sim	-
P_2	Qual a largura livre do Passeio ?	Acima de 1.50 m	10
P_3	Tipo de revestimento da calçada ?	Ladrilho Hidráulico	10
P_4	Existência de Buracos ?	Nenhum	10
P_5	Condições Gerais do Piso e meio-fio da calçada ?	Ótimo(a)	10
P_6	Presença de desníveis ?	Leve	7
P_7	Tem rebaixamento de calçada para Pedestre ?	Não, mas deveria ter.	0
P_8	Possui piso tátil ao longo da Calçada ?	Sim	-
P_9	A calçada Possui Rebaixamento de Veículos correto ?	N.A	0
P_10	Existência de altura livre menor que 2,10 m ?	Não	-
P_11	O Passeio está no padrão da SMPU ?	Não	0
P_12	A testada possui prática de estacionamento sobre o passeio ?	Não	10
P_13	Existe algum dispositivo de Drenagem sobre a calçada ?	Não	0
P_14	Existe PED em frente a testada ?	Não	-
P_15	Existe FTP em frente a testada ?	Sim	-
P_16	Classificação geral da calçada pelo pesquisador.	Ótimo(a)	10
