# Lote 4 - Rota: Contorno

**FRATAR**  
ENGENHARIA CONSULTIVA

| Diagnóstico da Calçada | Qualidade do Serviço | |
| Endereço: Av.Contorno, s/nº | 67 | C |

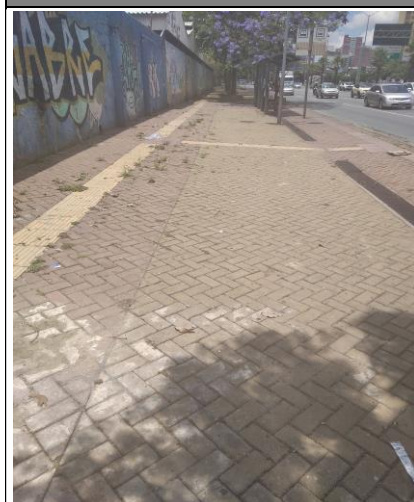
## Foto Geral

| ID | Itens Avaliados | Respostas | Nota |
|---|---|---|---|
| P_4 | Existência de Buracos ? | Poucos | 5 |
| P_7 | Tem rebaixamento de calçada para Pedestre ? | Não, mas deveria ter. | 0 |
| P_11 | O Passeio está no padrão da SMPU ? | Não | 0 |
| P_13 | Existe algum dispositivo de Drenagem sobre a calçada ? | Sim | 0 |
| P_16 | Classificação geral da calçada pelo pesquisador. | Regular | 5 |
