Lote 1 - Rota: Padre Pedro Pinto

FRATAR
ENGENHARIA CONSULTIVA

| Diagnóstico da Calçada | Qualidade do Serviço | |
| Endereço: Rua Padre Pedro Pinto, 6602 Data do Registro: 13/11/2019 10:44:36 Num. Lote CTM: 190221600010 | 77 | B |

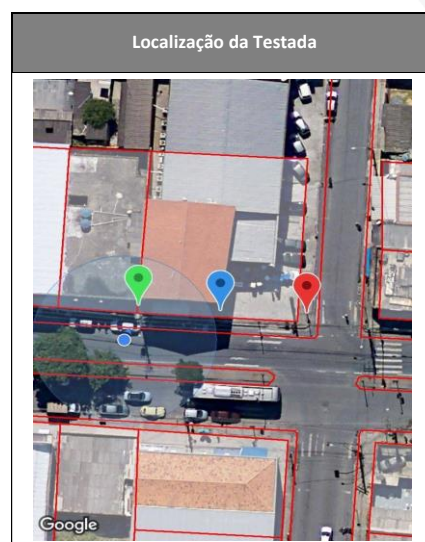
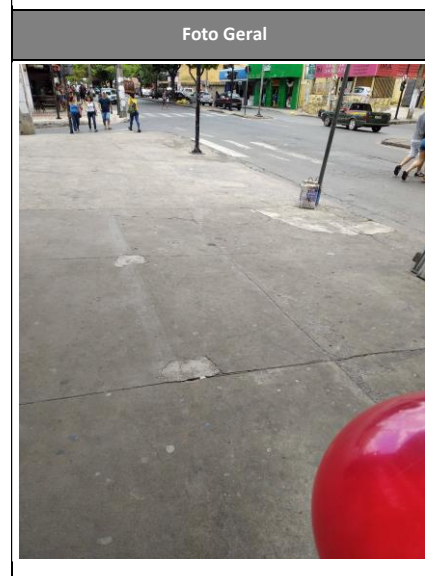
| ID | Itens Avaliados | Respostas | Nota |
|---|--|---|---|
| P_1 | O Mobiliário urbano está dentro da faixa de serviço de 70 cm ? | Não | - |
| P_2 | Qual a largura livre do Passeio ? | Acima de 1.50 m | 10 |
| P_3 | Tipo de revestimento da calçada ? | Concreto | 10 |
| P_4 | Existência de Buracos ? | Nenhum | 10 |
| P_5 | Condições Gerais do Piso e meio-fio da calçada ? | Ótimo(a) | 10 |
| P_6 | Presença de desníveis ? | Nenhum | 10 |
| P_7 | Tem rebaixamento de calçada para Pedestre ? | Sim | 7 |
| P_8 | Possui piso tátil ao longo da Calçada ? | Não | - |
| P_11 | O Passeio está no padrão da SMPU ? | Não | 0 |
| P_16 | Classificação geral da calçada pelo pesquisador. | Ótimo(a) | 10 |

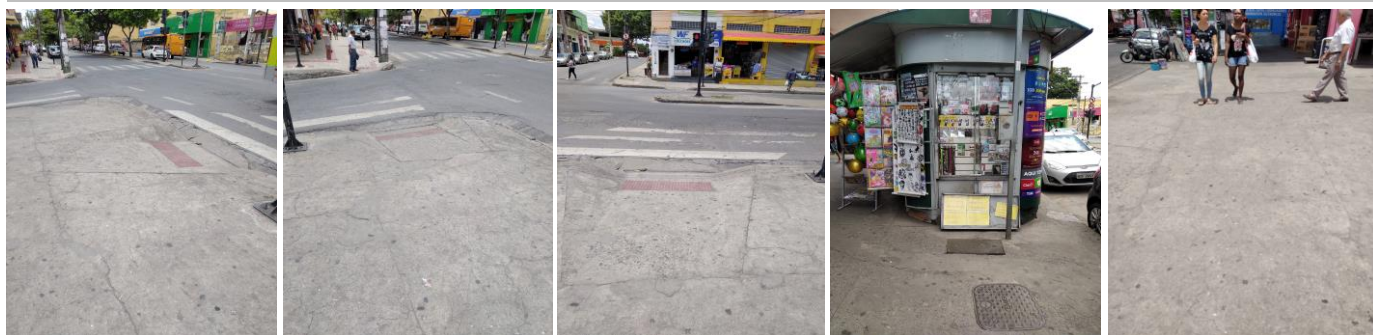
Fotos Complementares - Detalhes do Passeio

| ID | Itens Avaliados | Respostas | Nota |
|---|--|---|---|
| P_7_1_2 | Se for do Tipo 1, O rebaixo tem abas conforme a norma ? | Não | -1 |
| P_7_3 | O rebaixo possui piso tátil ? | Tem só piso de alerta | -1 |
| P_7_3_1 | O piso tátil de alerta e direcional do rebaixo está conforme a norma ? | Não | -1 |
