# Lote 1 - Rota: Padre Pedro Pinto

| Diagnóstico da Calçada | Qualidade do Serviço | |
| Endereço: Rua Padre Pedro Pinto, 202 | 67 | C |
| Num. Lote CTM: 190403500190 | | |

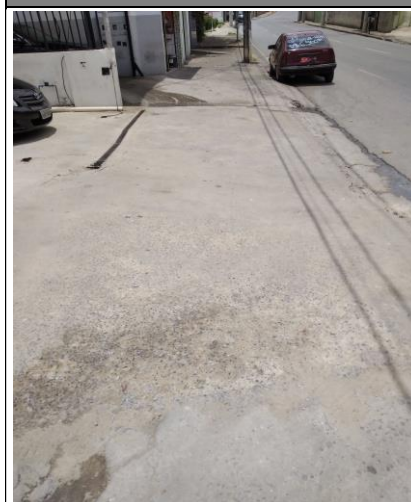
## Foto Geral

| ID | Itens Avaliados | Respostas | Nota |
|---|---|---|---|
| P_5 | Condições Gerais do Piso e meio-fio da calçada ? | Regular | 5 |
| P_9 | A calçada Possui Rebaixamento de Veículos correto ? | Não | 0 |
| P_11 | O Passeio está no padrão da SMPU ? | Não | 0 |
| P_13 | Existe algum dispositivo de Drenagem sobre a calçada ? | Sim | 0 |
| P_16 | Classificação geral da calçada pelo pesquisador. | Regular | 5 |

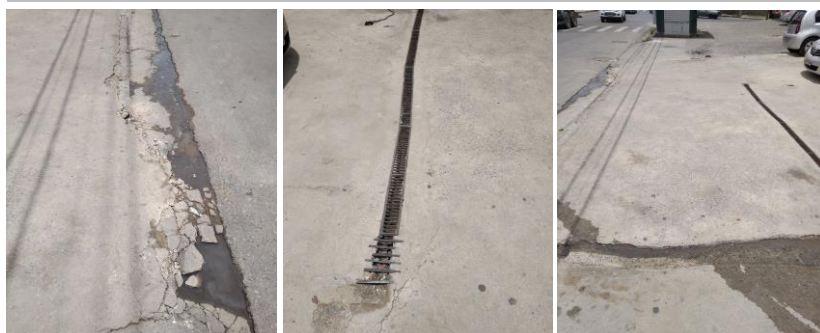
## Fotos Complementares - Detalhes do Passeio

| ID | Itens Avaliados | Respostas | Nota |
|---|---|---|---|
| P_13_1 | Dispositivo de Drenagem está devidamente instalado e bem conservado? | Não | -3 |
