# Lote 4 - Rota: Contorno

| Diagnóstico da Calçada | Qualidade do Serviço | |
| Endereço: Av.Contorno, 6342 | 73 | B |
| Data do Registro: 07/11/2019 15:35:10 | | |

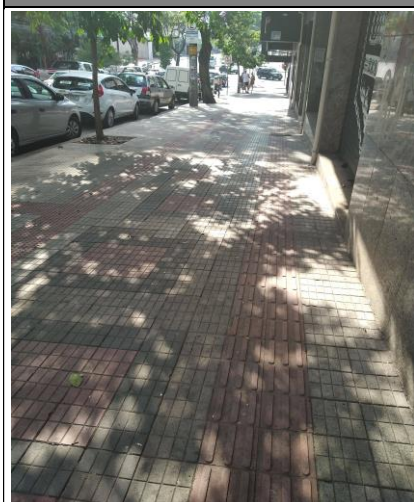
## Foto Geral

| ID | Itens Avaliados | Respostas | Nota |
|---|---|---|---|
| P_4 | Existência de Buracos ? | Poucos | 5 |
| P_16 | Classificação geral da calçada pelo pesquisador. | Ótimo(a) | 10 |
