# Lote 1 - Rota: Noroeste

**FRATAR**  
ENGENHARIA CONSULTIVA

| Diagnóstico da Calçada | Qualidade do Serviço | |
| Endereço: Av. Abílio Machado, 682 | 45 | D |

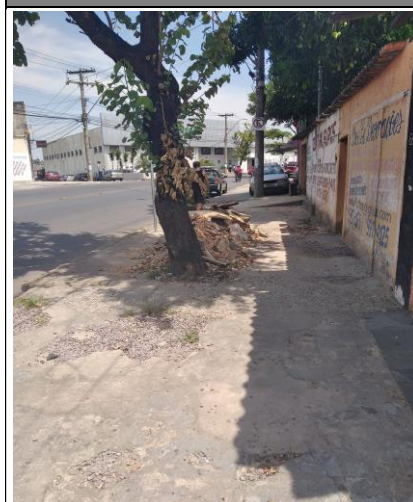
Foto Geral

| ID | Itens Avaliados | Respostas | Nota |
|---|---|---|---|
| P_5 | Condições Gerais do Piso e meio-fio da calçada ? | Péssimo | 0 |
| P_16 | Classificação geral da calçada pelo pesquisador. | Ruim | 0 |

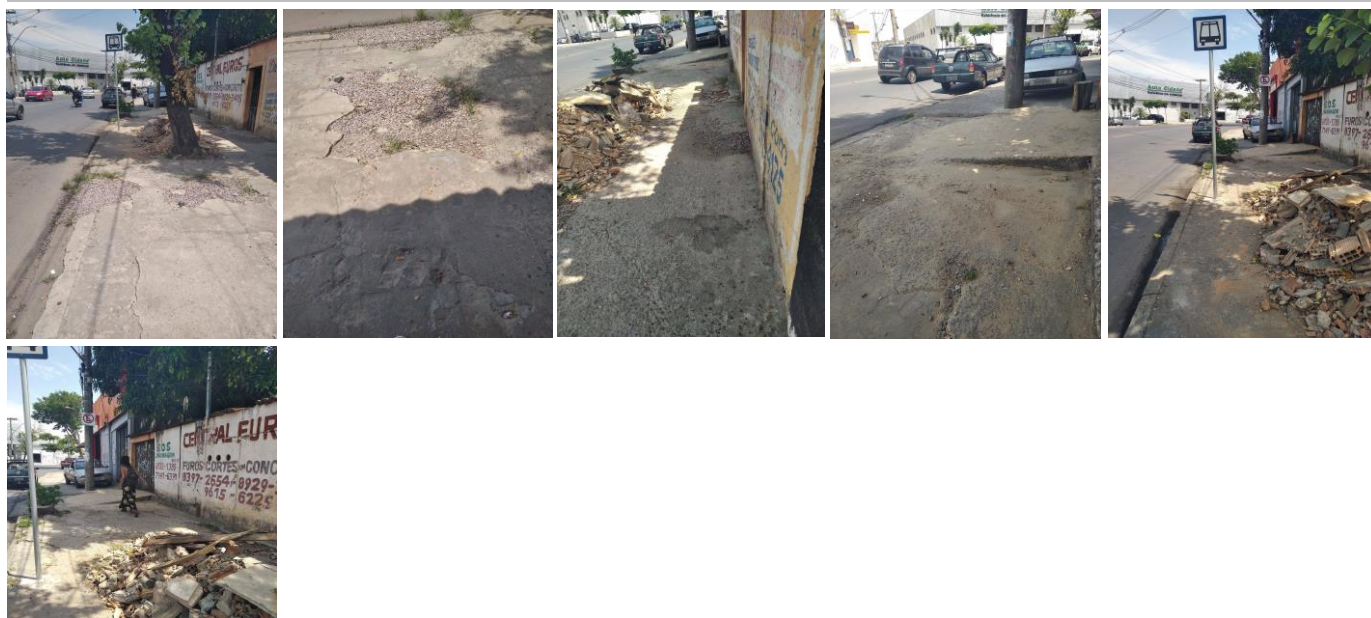
Fotos Complementares - Detalhes do Passeio

| ID | Itens Avaliados | Respostas | Nota |
|---|---|---|---|
| P_4 | Existência de Buracos ? | Poucos | 5 |
