# Lote 5 - Rota: Sul

**FRATAR**  
ENGENHARIA CONSULTIVA

| Diagnóstico da Calçada | Qualidade do Serviço | |
| Endereço: Av. Nossa Sra. Do Carmo, 1650 | 38 | D |

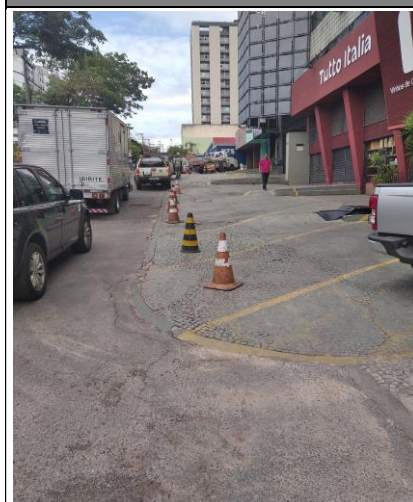
Foto Geral

| ID | Itens Avaliados | Respostas | Nota |
|---|---|---|---|
| P_4 | Existência de Buracos ? | Poucos | 5 |
| P_5 | Condições Gerais do Piso e meio-fio da calçada ? | Regular | 10 |
| P_6 | Presença de desníveis ? | Severo | 10 |
| P_7 | Tem rebaixamento de calçada para Pedestre ? | Não | 0 |
| P_16 | Classificação geral da calçada pelo pesquisador. | Ruim | 5 |
