# Lote 1 - Rota: Padre Pedro Pinto

**FRATAR**  
ENGENHARIA CONSULTIVA

| Diagnóstico da Calçada | Qualidade do Serviço | |
| Endereço: Rua Padre Pedro Pinto, 3297 | 39 | D |

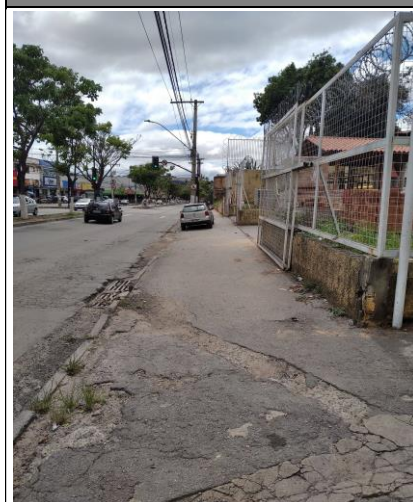
Foto Geral

| ID | Itens Avaliados | Respostas | Nota |
|---|---|---|---|
| P_5 | Condições Gerais do Piso e meio-fio da calçada ? | Péssimo | 0 |
| P_12 | A testada possui prática de estacionamento sobre o passeio ? | Sim | 0 |
| P_16 | Classificação geral da calçada pelo pesquisador. | Ruim | 0 |

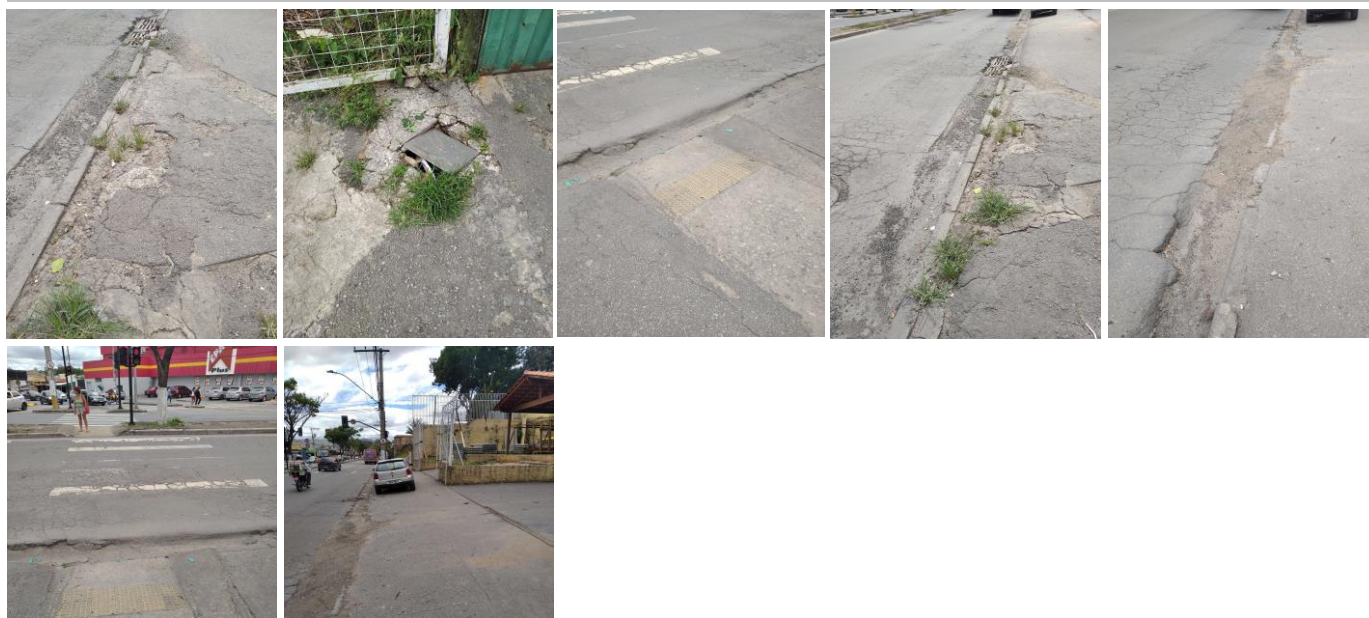
Fotos Complementares - Detalhes do Passeio

| ID | Itens Avaliados | Respostas | Nota |
|---|---|---|---|
| P_4 | Existência de Buracos ? | Poucos | 5 |
| P_9 | A calçada Possui Rebaixamento de Veículos correto ? | Não | 0 |

| ID | Itens Avaliados | Respostas | Nota |
|---|---|---|---|
| P_7_3 | O rebaixo possui piso tátil ? | Tem só piso de alerta | -1 |
