# Lote 1 - Rota: Padre Pedro Pinto

| Diagnóstico da Calçada | Qualidade do Serviço | |
| Endereço: Rua Padre Pedro Pinto, 2710 | 58 | C |
| Data do Registro: 21/11/2019 10:51:05 | | |

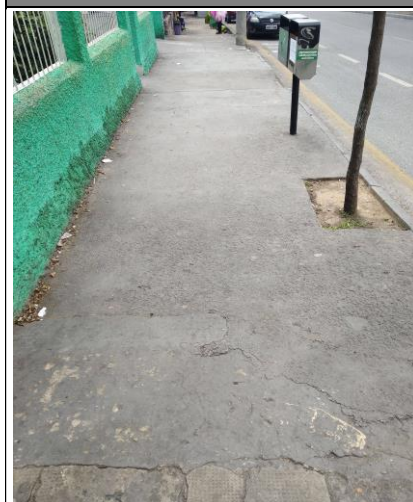
Foto Geral

| ID | Itens Avaliados | Respostas | Nota |
|---|---|---|---|
| P_4 | Existência de Buracos ? | Poucos | 5 |
| P_6 | Presença de desníveis ? | Médio | 3 |
| P_9 | A calçada Possui Rebaixamento de Veículos correto ? | Não | 0 |
| P_11 | O Passeio está no padrão da SMPU ? | Não | 0 |
| P_16 | Classificação geral da calçada pelo pesquisador. | Regular | 5 |

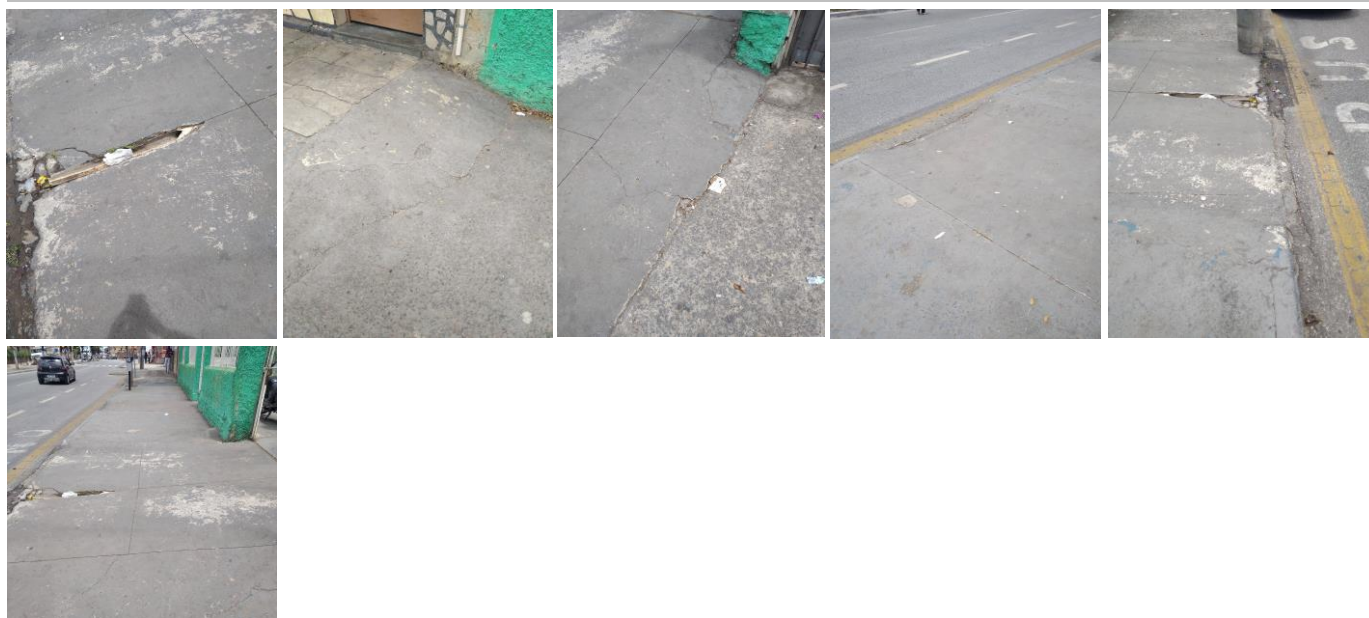
Fotos Complementares - Detalhes do Passeio

| ID | Itens Avaliados | Respostas | Nota |
|---|---|---|---|
| P_7_1 | Qual tipo do Rebaixo ? | Rebaixo Tipo 1 (trapézio) | 0 |
| P_7_1_1 | Se for do Tipo 1, Passeio possui largura livre de 1,2 m ? | Não | -3 |
| P_7_1_2 | Se for do Tipo 1, O rebaixo tem abas conforme a norma ? | Não | -1 |
| P_7_3 | O rebaixo possui piso tátil ? | Não tem nenhum | -1 |
