# Lote 1 - Rota: Padre Pedro Pinto

**FRATAR**  
ENGENHARIA CONSULTIVA

| Diagnóstico da Calçada | Qualidade do Serviço | |
| Endereço: Rua Padre Pedro Pinto, 1346 | 77 | B |

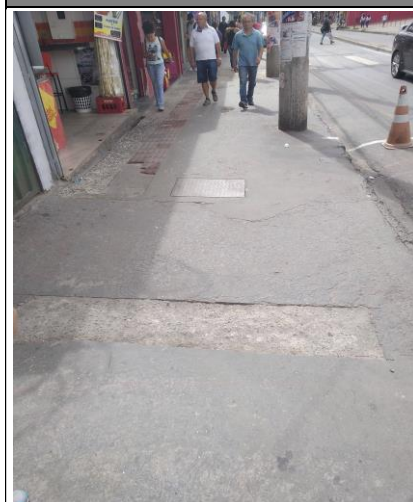
Foto Geral

| ID | Itens Avaliados | Respostas | Nota |
|---|---|---|---|
| P_5 | Condições Gerais do Piso e meio-fio da calçada ? | Regular | 5 |
| P_11 | O Passeio está no padrão da SMPU ? | Não | 0 |
| P_16 | Classificação geral da calçada pelo pesquisador. | Regular | 5 |

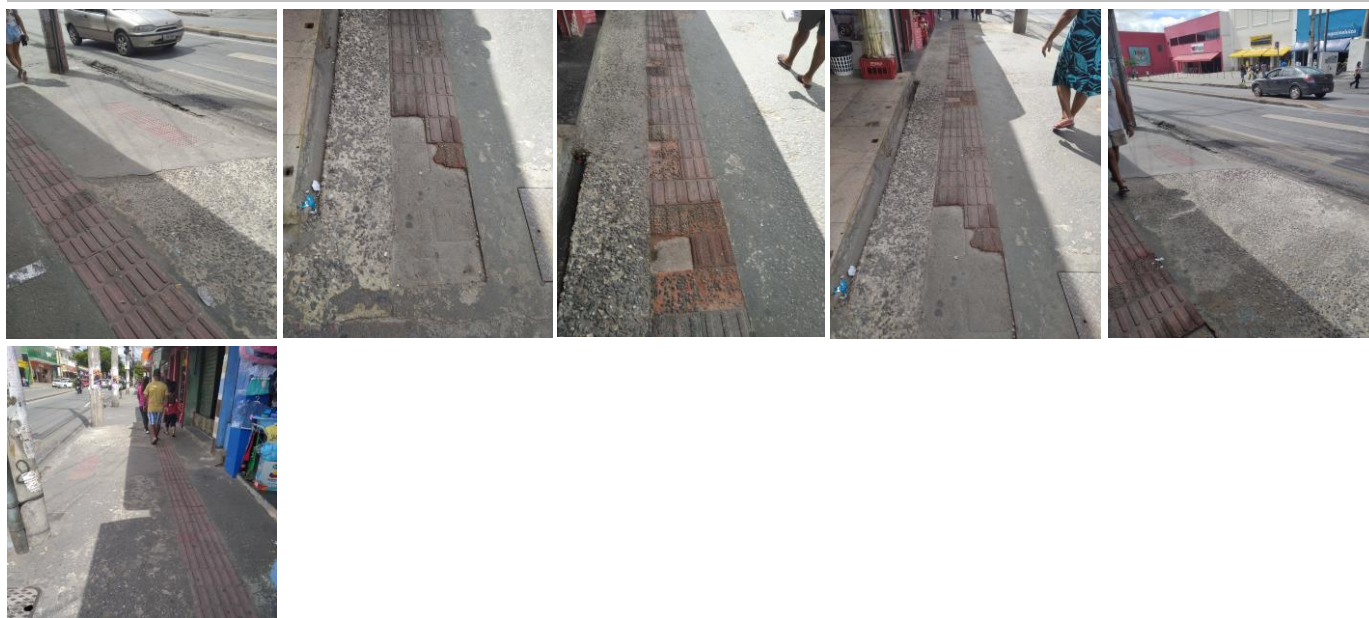
Fotos Complementares - Detalhes do Passeio

| ID | Itens Avaliados | Respostas | Nota |
|---|---|---|---|
| P_7_1_2 | Se for do Tipo 1, O rebaixo tem abas conforme a norma ? | Não | -1 |
| P_7_3 | O rebaixo possui piso tátil ? | Tem só piso de alerta | -1 |
| P_7_3_1 | O piso tátil de alerta e direcional do rebaixo está conforme a norma ? | Não | -1 |
| P_8_1 | O piso tátil está no eixo da faixa livre ? | Não | 0 |
| P_8_8 | O piso tátil está em boas condições aparentes? | Não | 0 |
