# Lote 1 - Rota: Padre Pedro Pinto

**FRATAR**  
ENGENHARIA CONSULTIVA

| Diagnóstico da Calçada | Qualidade do Serviço | |
| Endereço: Rua Padre Pedro Pinto, 5500 | 48 | D |

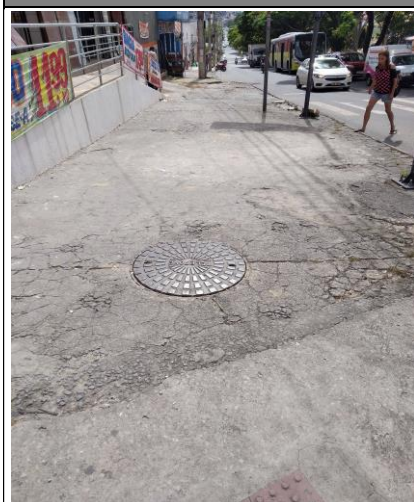
Foto Geral

| ID | Itens Avaliados | Respostas | Nota |
|---|---|---|---|
| P_4 | Existência de Buracos ? | Poucos | 5 |
| P_5 | Condições Gerais do Piso e meio-fio da calçada ? | Regular | 5 |
| P_6 | Presença de desníveis ? | Severo | 0 |
| P_9 | A calçada Possui Rebaixamento de Veículos correto ? | Não | 0 |
| P_11 | O Passeio está no padrão da SMPU ? | Não | 0 |
| P_16 | Classificação geral da calçada pelo pesquisador. | Ruim | 0 |
