# Lote 5 - Rota: Sul

| Diagnóstico da Calçada | Qualidade do Serviço | |
| Endereço: Av. Cristovão Colombo, 539 | 53 | C |
| Num. Lote CTM: 10065200220 | | |

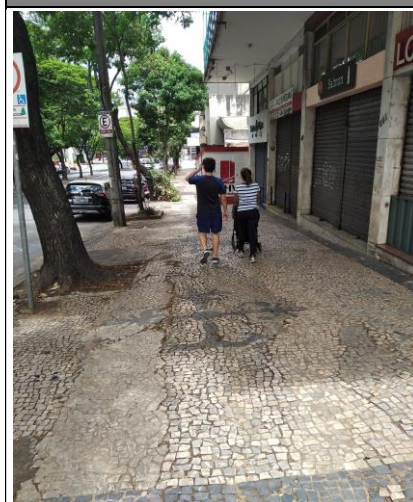
Foto Geral

| ID | Itens Avaliados | Respostas | Nota |
|---|---|---|---|
| P_5 | Condições Gerais do Piso e meio-fio da calçada ? | Péssimo | 5 |
| P_16 | Classificação geral da calçada pelo pesquisador. | Ruim | 5 |
