# Lote 1 - Rota: Noroeste

| Diagnóstico da Calçada | Qualidade do Serviço | |
| Endereço: Av. Ivaí, 66 | 47 | D |
| Data do Registro: 25/11/2019 15:29:24 | | |

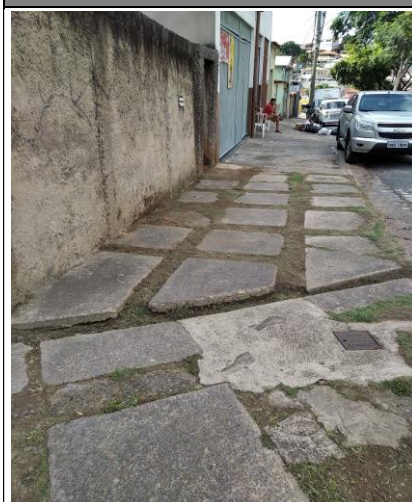
## Foto Geral

| ID | Itens Avaliados | Respostas | Nota |
|---|---|---|---|
| P_3 | Tipo de revestimento da calçada ? | Outro | 0 |
| P_4 | Existência de Buracos ? | Poucos | 5 |
| P_5 | Condições Gerais do Piso e meio-fio da calçada ? | Regular | 5 |
| P_16 | Classificação geral da calçada pelo pesquisador. | Regular | 5 |

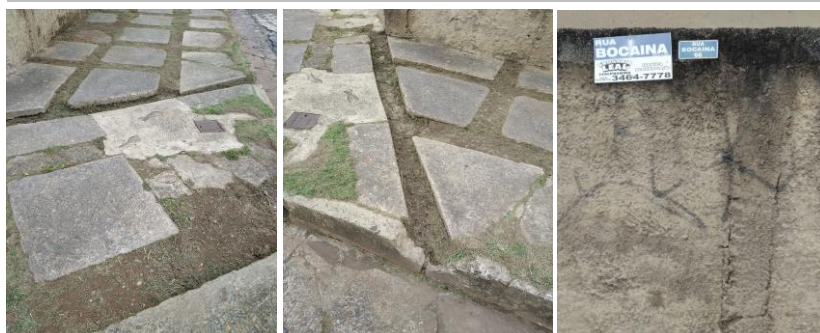
## Fotos Complementares - Detalhes do Passeio

| ID | Itens Avaliados | Respostas | Nota |
|---|---|---|---|
| P_13 | Existe algum dispositivo de Drenagem sobre a calçada ? | Sim | 0 |

| ID | Itens Avaliados | Respostas | Nota |
|---|---|---|---|
| P_13_1 | Dispositivo de Drenagem está devidamente instalado e bem conservado? | Não | -3 |
| P_13_2 | Dispositivo de Drenagem oferece risco para caminamento seguro de pedestre? | Sim | -5 |
