# Lote 4 - Rota: Raja Gabágia

**FRATAR**  
ENGENHARIA CONSULTIVA

| Diagnóstico da Calçada | Qualidade do Serviço | |
| Endereço: Av. Álvares Cabral, 894 | 72 | B |

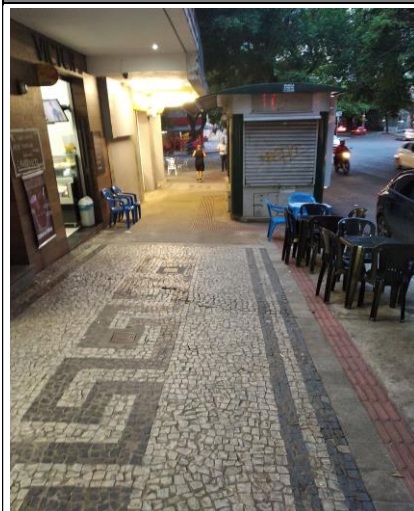
## Foto Geral

| ID | Itens Avaliados | Respostas | Nota |
|---|---|---|---|
| P_2 | Qual a largura livre do Passeio ? | Acima de 1.50 m | 10 |
| P_3 | Tipo de revestimento da calçada ? | Pedra Portuguesa | 8 |
| P_4 | Existência de Buracos ? | Poucos | 5 |
| P_5 | Condições Gerais do Piso e meio-fio da calçada ? | Ótimo(a) | 10 |

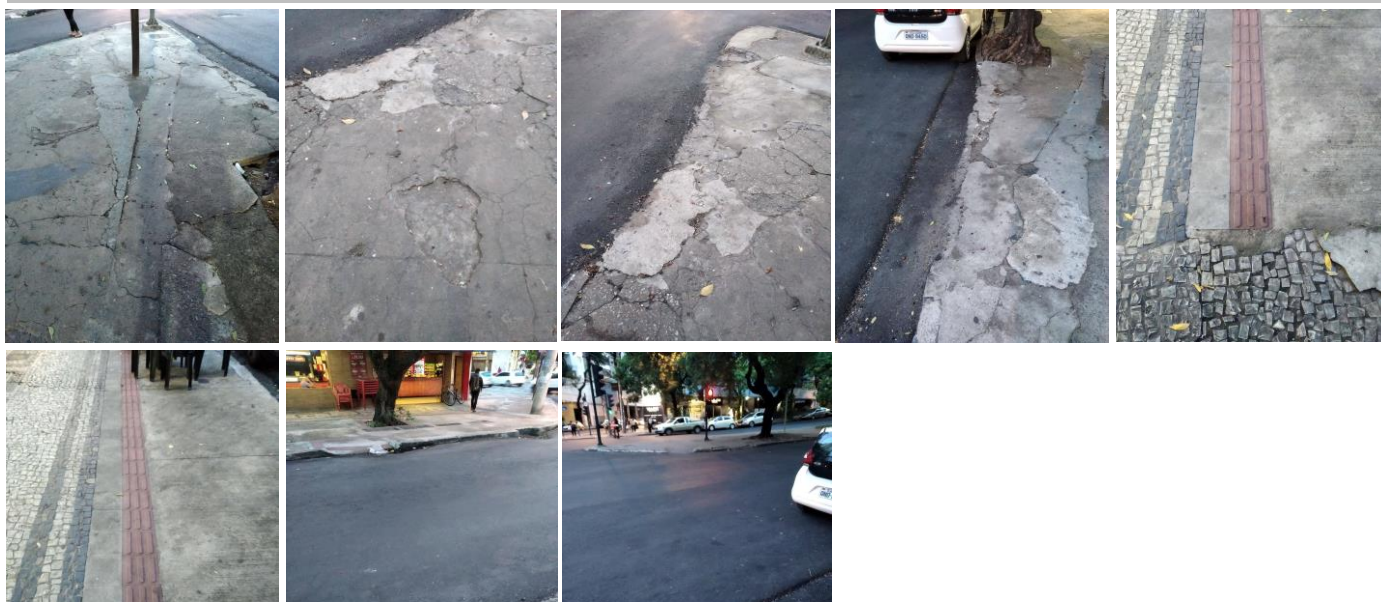
## Fotos Complementares - Detalhes do Passeio

faixa de pedestres apagada
