# Lote 4 - Rota: Raja Gabágia

| Diagnóstico da Calçada | Qualidade do Serviço | |
| Endereço: Av. Olegário Maciel, 2181 | 88 | B |
| Data do Registro: 05/11/2019 10:28:58 | | |

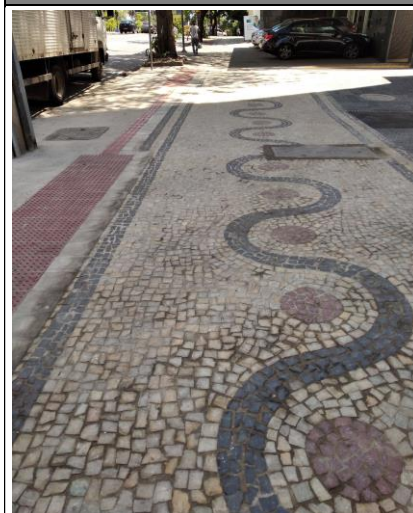
## Foto Geral

| ID | Itens Avaliados | Respostas | Nota |
|---|---|---|---|
| P_16 | Classificação geral da calçada pelo pesquisador. | Ótimo(a) | 10 |
