# Lote 4 - Rota: Raja Gabágia

| Diagnóstico da Calçada | Qualidade do Serviço | |
| Endereço: Av. Álvares Cabral, 1741 | 63 | C |
| Data do Registro: 20/11/2019 16:10:11 | | |

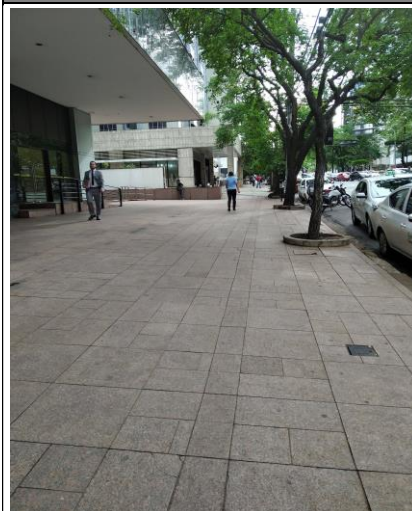
Foto Geral

| ID | Itens Avaliados | Respostas | Nota |
|---|---|---|---|
| P_6 | Presença de desníveis ? | Médio | 3 |
| P_11 | O Passeio está no padrão da SMPU ? | Não | 0 |
