# Lote 1 - Rota: Padre Pedro Pinto

**FRATAR**  
ENGENHARIA CONSULTIVA

| Diagnóstico da Calçada | Qualidade do Serviço | |
| Endereço: Rua Padre Pedro Pinto, s/nº | 35 | D |

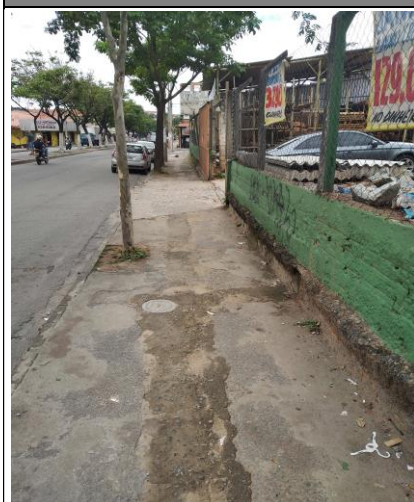
## Foto Geral

| ID | Itens Avaliados | Respostas | Nota |
|---|---|---|---|
| P_5 | Condições Gerais do Piso e meio-fio da calçada ? | Péssimo | 0 |
| P_6 | Presença de desníveis ? | Severo | 0 |
| P_7 | Tem rebaixamento de calçada para Pedestre ? | Não, mas deveria ter. | 0 |
| P_16 | Classificação geral da calçada pelo pesquisador. | Ruim | 0 |

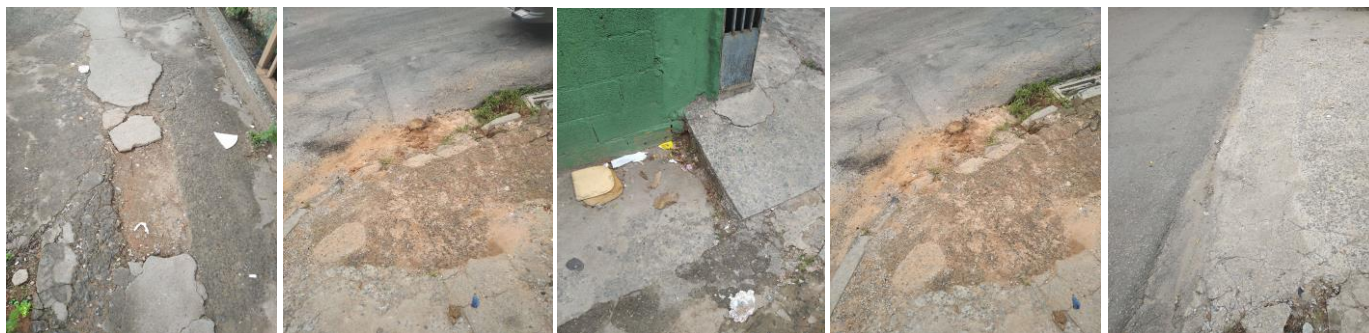
## Fotos Complementares - Detalhes do Passeio

| ID | Itens Avaliados | Respostas | Nota |
|---|---|---|---|
| P_4 | Existência de Buracos ? | Poucos | 5 |
